留萌市社会教育施設等個別施設計画

〔令和4年度～令和13年度〕

留萌市教育委員会

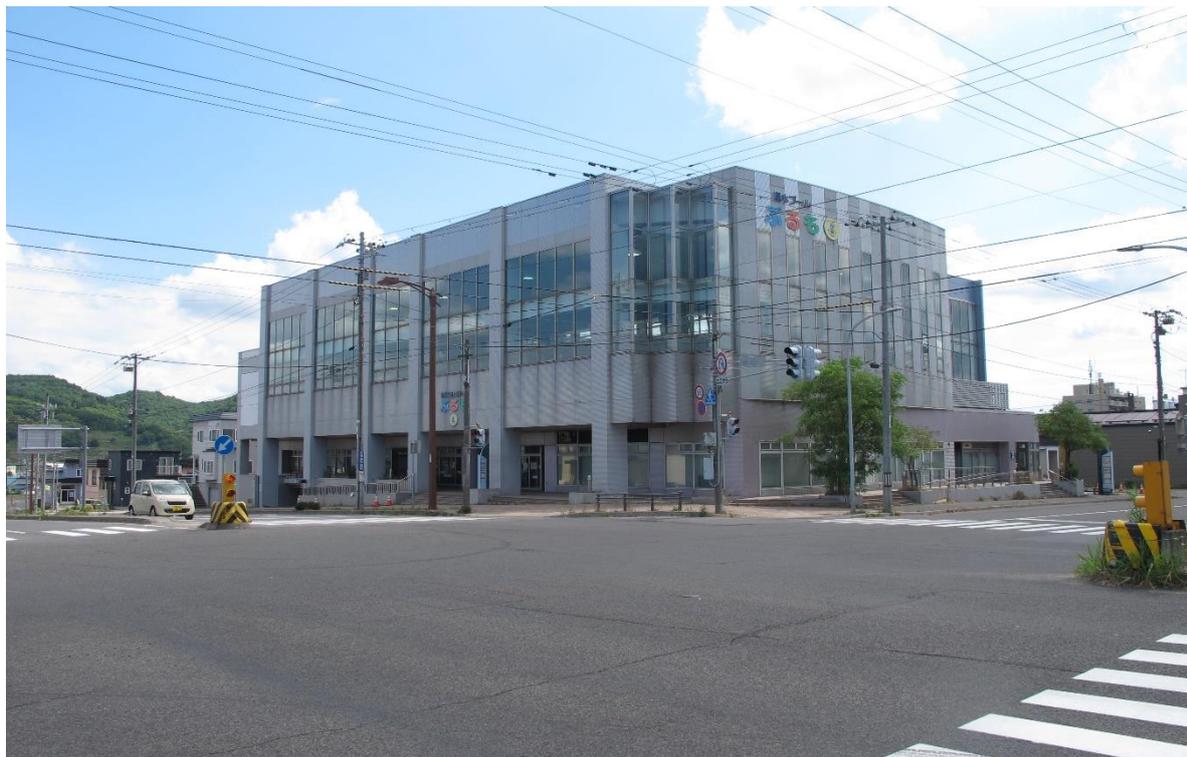
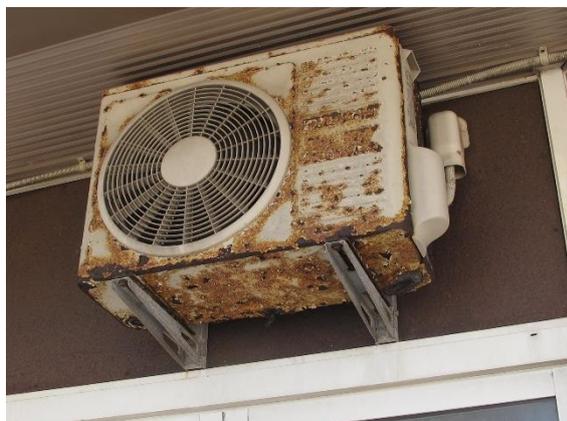
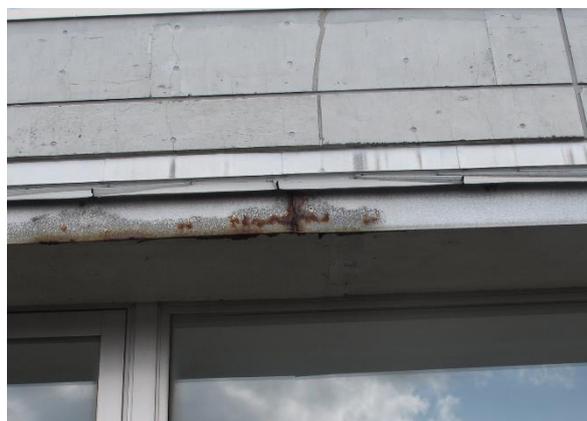
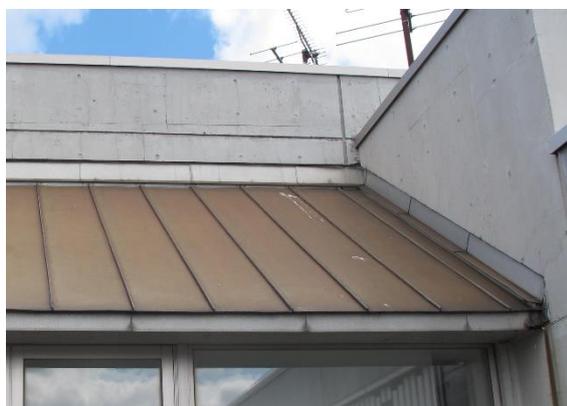
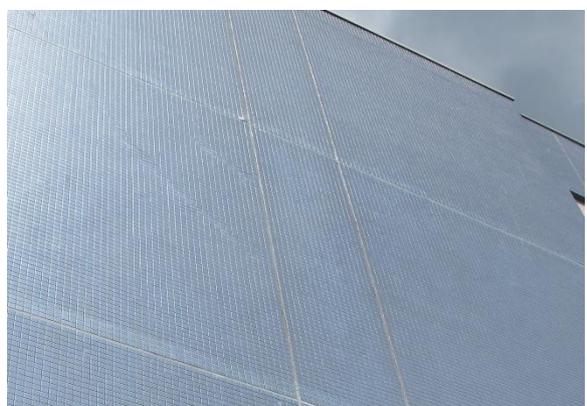
留萌市温水プール「ふるも」

施設名	留萌市温水プール「ぶるも」	調査日	令和3年7月29日	建築年度	平成13 年度 (2001 年度)
延床面積	1,818.040 m ²	構造種別	RC	階数	地上3階 地下 1階

部位	仕様 (該当する項目にチェック)	工事履歴(部位の更新)		劣化状況 (複数回答可)	箇所数	特記事項	評価
		年度	工事内容				
1 屋根 屋上	<input checked="" type="checkbox"/> アスファルト保護防水			<input type="checkbox"/> 降雨時に雨漏りがある			B
	<input type="checkbox"/> アスファルト露出防水			<input type="checkbox"/> 天井等に雨漏り痕がある			
	<input type="checkbox"/> シート防水、塗膜防水			<input type="checkbox"/> 防水層に膨れ・破れ等がある			
	<input type="checkbox"/> 勾配屋根(長尺金属板、折板)			<input checked="" type="checkbox"/> 屋根葺材に錆・損傷がある	複数		
	<input type="checkbox"/> 勾配屋根(スレート、瓦類)			<input type="checkbox"/> 笠木・立上り等に損傷がある			
	<input type="checkbox"/> その他の屋根 ()			<input type="checkbox"/> 樋やルーフィングを目視点検できない			
2 外壁	<input checked="" type="checkbox"/> 塗仕上げ			<input type="checkbox"/> 鉄筋が見えているところがある			B
	<input checked="" type="checkbox"/> タイル張り、石張り			<input type="checkbox"/> 外壁から漏水がある			
	<input type="checkbox"/> 金属系パネル			<input type="checkbox"/> 塗装の剥がれ			
	<input type="checkbox"/> コンクリート系パネル(ALC等)			<input checked="" type="checkbox"/> タイルや石が剥がれている	1

<input type="checkbox"/> その他の外壁 ()			<input type="checkbox"/> 大きな亀裂がある			
	<input checked="" type="checkbox"/> アルミ製サッシ			<input type="checkbox"/> 窓・ドアの廻りで漏水がある			
	<input type="checkbox"/> 鋼製サッシ			<input type="checkbox"/> 窓・ドアに錆・腐食・変形がある			
	<input type="checkbox"/> 断熱サッシ、省エネガラス			<input type="checkbox"/> 外部手すり等の錆・腐朽			
			<input type="checkbox"/> 既存点検等で指摘がある

部位	修繕・点検項目	改修・点検年度	特記事項(改修内容及び点検等による指摘事項)	評価
3 内部仕上 (床・壁・天井) (内部建具) (間仕切等) (照明器具) (エアコン)等	<input type="checkbox"/> 老朽改修			B
	<input type="checkbox"/> エコ改修			
	<input checked="" type="checkbox"/> トイレ改修	H28		
	<input type="checkbox"/> 法令適合			
	<input type="checkbox"/> 建物内LAN			
	<input checked="" type="checkbox"/> 空調設置			
	<input type="checkbox"/> 障害児等対策			
	<input checked="" type="checkbox"/> 防犯対策			
	<input checked="" type="checkbox"/> 構造体の耐震対策			
<input type="checkbox"/> 非構造部材の耐震対策				
<input type="checkbox"/> その他、内部改修工事				
4 電気設備	<input type="checkbox"/> 分電盤改修			A
	<input type="checkbox"/> 配線等の敷設工事			
	<input type="checkbox"/> 昇降設備保守点検			
	<input checked="" type="checkbox"/> その他、電気設備改修工事	H25	なし	
5 機械設備	<input type="checkbox"/> 給水配管改修			B
	<input type="checkbox"/> 排水配管改修			
	<input type="checkbox"/> 消防設備の点検			
	<input type="checkbox"/> その他、機械設備改修工事

健全度
78 / 100点

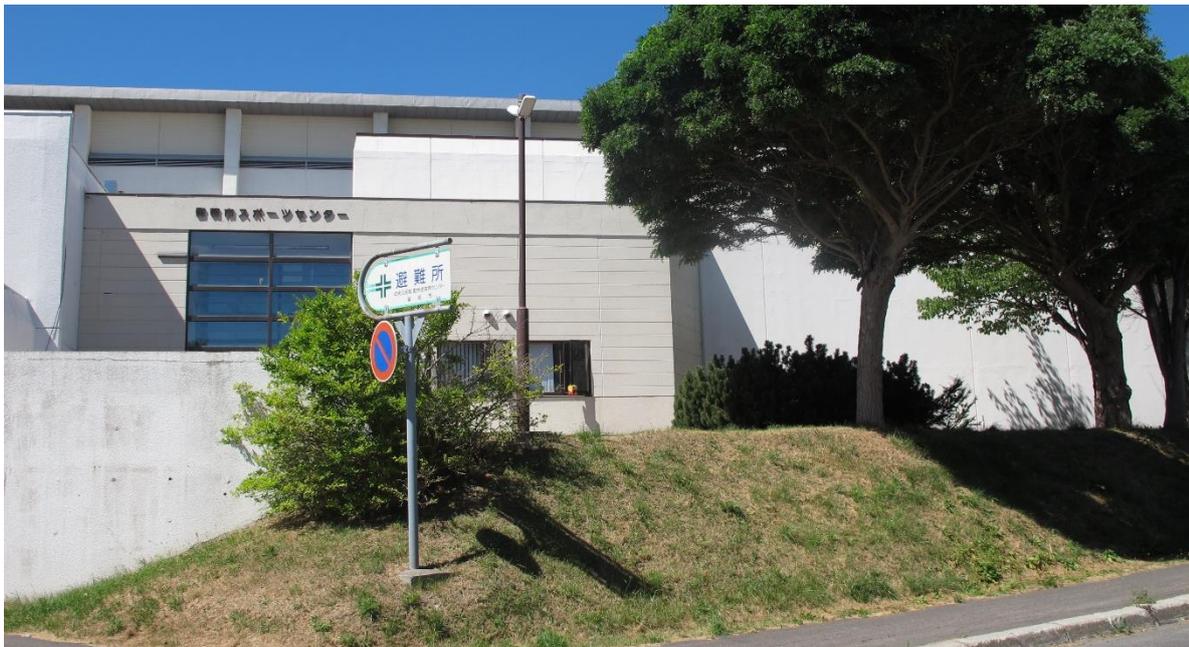
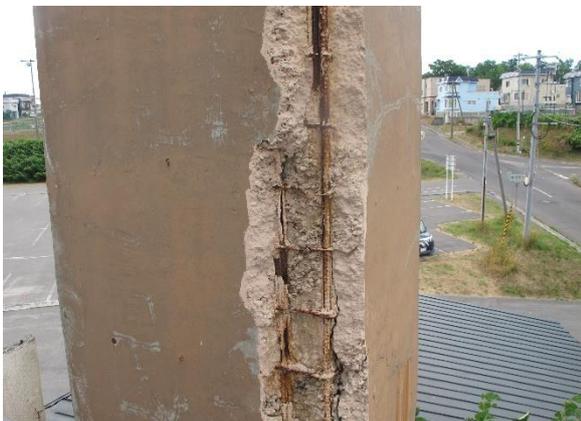
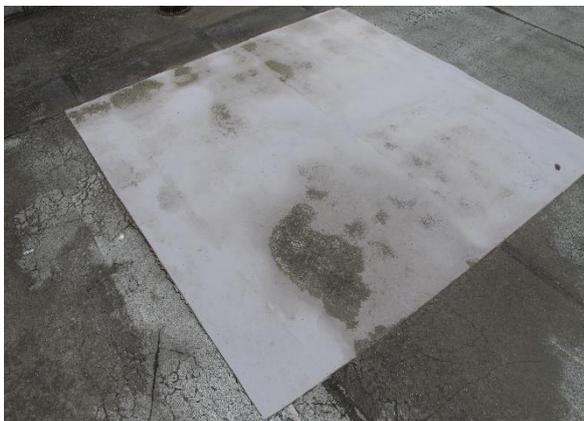
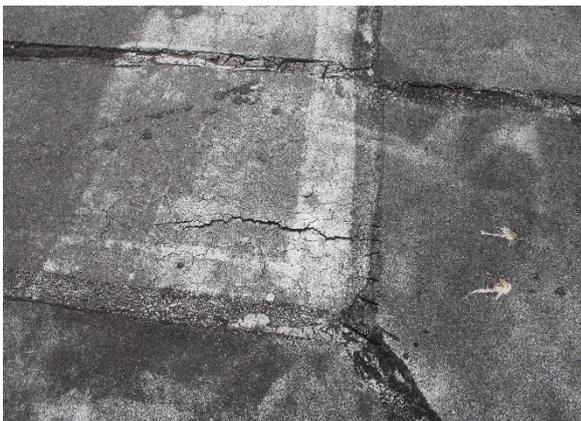
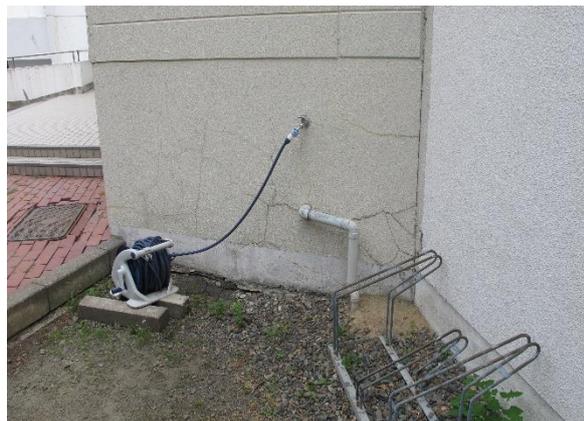
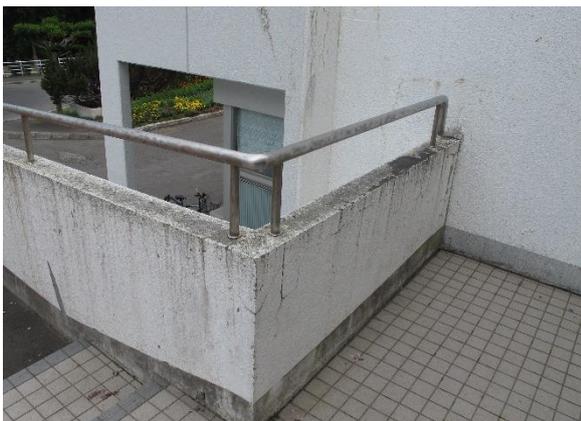
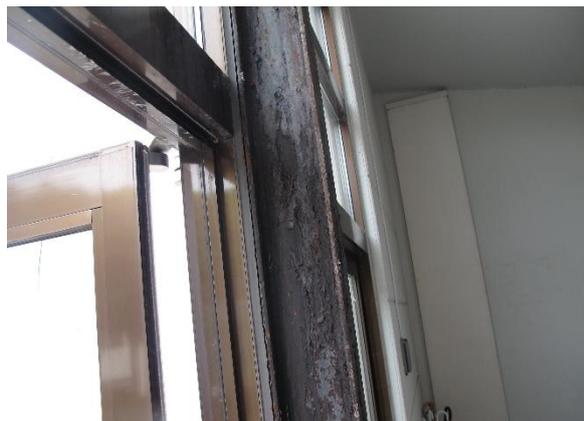
施設名	留萌市スポーツセンター	調査日	令和3年7月29日	建築年度	昭和48 年度(1973 年度)
延床面積	2,688.650 m ²	構造種別	SRC	階数	地上2階

部位	仕様 (該当する項目にチェック)	工事履歴(部位の更新)		劣化状況 (複数回答可)	箇所数	特記事項	評価
		年度	工事内容				
1 屋根 屋上	<input type="checkbox"/> アスファルト保護防水			<input type="checkbox"/> 降雨時に雨漏りがある			C
	<input type="checkbox"/> アスファルト露出防水			<input checked="" type="checkbox"/> 天井等に雨漏り痕がある	複数		
	<input type="checkbox"/> シート防水、塗膜防水			<input type="checkbox"/> 防水層に膨れ・破れ等がある			
	<input type="checkbox"/> 勾配屋根(長尺金属板、折板)			<input checked="" type="checkbox"/> 屋根葺材に錆・損傷がある	複数		
	<input type="checkbox"/> 勾配屋根(スレート、瓦類)			<input type="checkbox"/> 笠木・立上り等に損傷がある			
	<input checked="" type="checkbox"/> その他の屋根 (ALC板)			<input type="checkbox"/> 樋やルーフドレンを目視点検できない			
				<input checked="" type="checkbox"/> 既存点検等で指摘がある	6		
2 外壁	<input type="checkbox"/> 塗仕上げ			<input checked="" type="checkbox"/> 鉄筋が見えているところがある	複数		B
	<input checked="" type="checkbox"/> タイル張り、石張り			<input type="checkbox"/> 外壁から漏水がある			
	<input type="checkbox"/> 金属系パネル			<input checked="" type="checkbox"/> 塗装の剥がれ	複数

<input type="checkbox"/> コンクリート系パネル(ALC等)			<input type="checkbox"/> タイルや石が剥がれている			
	<input type="checkbox"/> その他の外壁 ()			<input type="checkbox"/> 大きな亀裂がある			
	<input type="checkbox"/> アルミ製サッシ			<input type="checkbox"/> 窓・ドアの廻りで漏水がある			
	<input checked="" type="checkbox"/> 鋼製サッシ			<input type="checkbox"/> 窓・ドアに錆・腐食・変形がある			
	<input type="checkbox"/> 断熱サッシ、省エネガラス			<input checked="" type="checkbox"/> 外部手すり等の錆・腐朽	複数		
				<input type="checkbox"/> 既存点検等で指摘がある

部位	修繕・点検項目	改修・点検年度	特記事項(改修内容及び点検等による指摘事項)	評価
3 内部仕上 (床・壁・天井) (内部建具) (間仕切等) (照明器具) (エアコン)等	<input type="checkbox"/> 老朽改修			C
	<input type="checkbox"/> エコ改修			
	<input type="checkbox"/> トイレ改修			
	<input type="checkbox"/> 法令適合			
	<input type="checkbox"/> 建物内LAN			
	<input type="checkbox"/> 空調設置			
	<input type="checkbox"/> 障害児等対策			
	<input checked="" type="checkbox"/> 防犯対策			
	<input type="checkbox"/> 構造体の耐震対策			
<input type="checkbox"/> 非構造部材の耐震対策				
<input type="checkbox"/> その他、内部改修工事				
4 電気設備	<input type="checkbox"/> 分電盤改修			C
	<input type="checkbox"/> 配線等の敷設工事			
	<input type="checkbox"/> 昇降設備保守点検			
	<input type="checkbox"/> その他、電気設備改修工事			
5 機械設備	<input type="checkbox"/> 給水配管改修			C
	<input type="checkbox"/> 排水配管改修			
	<input type="checkbox"/> 消防設備の点検			
	<input type="checkbox"/> その他、機械設備改修工事

健全度
50 / 100点

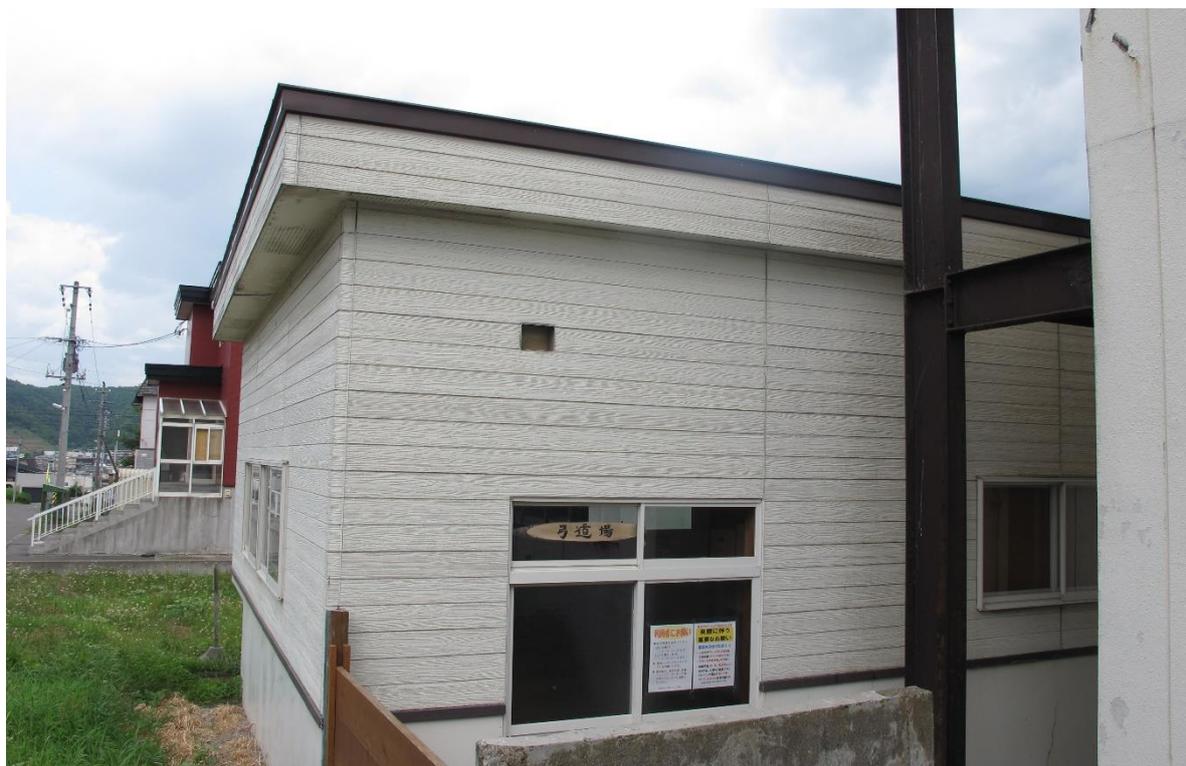
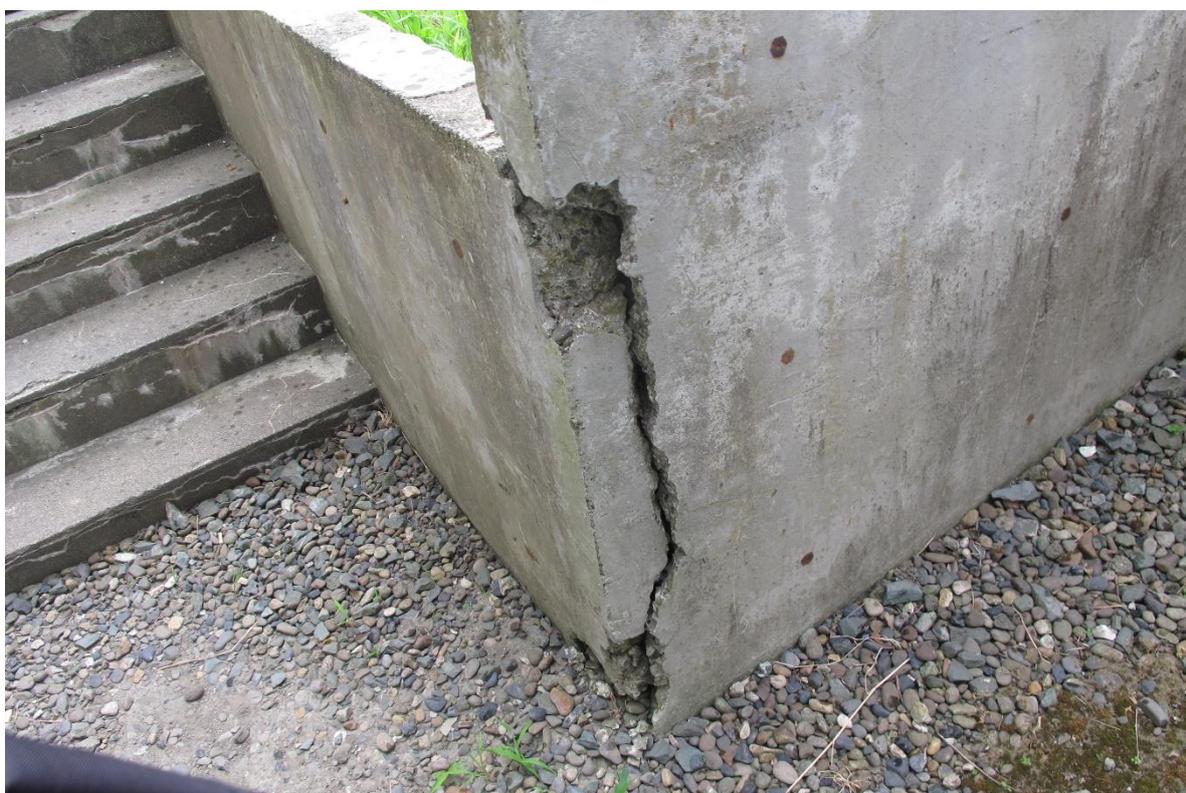
施設名	留萌市弓道場	調査日	令和3年7月29日	建築年度	平成3 年度(1991 年度)
延床面積	81.000 m ²	構造種別	W、一部CB	階数	地上1階

部位	仕様 (該当する項目にチェック)	工事履歴(部位の更新)		劣化状況 (複数回答可)	箇所数	特記事項	評価
		年度	工事内容				
1 屋根 屋上	<input type="checkbox"/> アスファルト保護防水			<input type="checkbox"/> 降雨時に雨漏りがある			B
	<input type="checkbox"/> アスファルト露出防水			<input type="checkbox"/> 天井等に雨漏り痕がある			
	<input type="checkbox"/> シート防水、塗膜防水			<input type="checkbox"/> 防水層に膨れ・破れ等がある			
	<input checked="" type="checkbox"/> 勾配屋根(長尺金属板、折板)			<input type="checkbox"/> 屋根葺材に錆・損傷がある			
	<input type="checkbox"/> 勾配屋根(スレート、瓦類)			<input type="checkbox"/> 笠木・立上り等に損傷がある			
	<input type="checkbox"/> その他の屋根 ()			<input type="checkbox"/> 樋やルーフレンを目視点検できない			
	<input type="checkbox"/>			<input type="checkbox"/> 既存点検等で指摘がある			
2 外壁	<input type="checkbox"/> 塗仕上げ			<input type="checkbox"/> 鉄筋が見えているところがある			B
	<input type="checkbox"/> タイル張り、石張り			<input type="checkbox"/> 外壁から漏水がある			
	<input type="checkbox"/> 金属系パネル			<input type="checkbox"/> 塗装の剥がれ			
	<input type="checkbox"/> コンクリート系パネル(ALC等)			<input type="checkbox"/> タイルや石が剥がれている

<input checked="" type="checkbox"/> その他の外壁 (サイディング)			<input type="checkbox"/> 大きな亀裂がある			
	<input type="checkbox"/> アルミ製サッシ			<input type="checkbox"/> 窓・ドアの廻りで漏水がある			
	<input type="checkbox"/> 鋼製サッシ			<input type="checkbox"/> 窓・ドアに錆・腐食・変形がある			
	<input checked="" type="checkbox"/> 断熱サッシ、省エネガラス			<input type="checkbox"/> 外部手すり等の錆・腐朽			
	<input type="checkbox"/>			<input type="checkbox"/> 既存点検等で指摘がある			
	<input type="checkbox"/>

部位	修繕・点検項目	改修・点検年度	特記事項(改修内容及び点検等による指摘事項)	評価
3 内部仕上 (床・壁・天井) (内部建具) (間仕切等) (照明器具) (エアコン)等	<input type="checkbox"/> 老朽改修			B
	<input type="checkbox"/> エコ改修			
	<input type="checkbox"/> トイレ改修			
	<input type="checkbox"/> 法令適合			
	<input type="checkbox"/> 建物内LAN			
	<input type="checkbox"/> 空調設置			
	<input type="checkbox"/> 障害児等対策			
	<input type="checkbox"/> 防犯対策			
	<input type="checkbox"/> 構造体の耐震対策			
	<input type="checkbox"/> 非構造部材の耐震対策			
<input type="checkbox"/> その他、内部改修工事				
4 電気設備	<input type="checkbox"/> 分電盤改修			B
	<input type="checkbox"/> 配線等の敷設工事			
	<input type="checkbox"/> 昇降設備保守点検			
	<input type="checkbox"/> その他、電気設備改修工事			
5 機械設備	<input type="checkbox"/> 給水配管改修			B
	<input type="checkbox"/> 排水配管改修			
	<input type="checkbox"/> 消防設備の点検			
	<input type="checkbox"/> その他、機械設備改修工事

健全度
75 / 100点

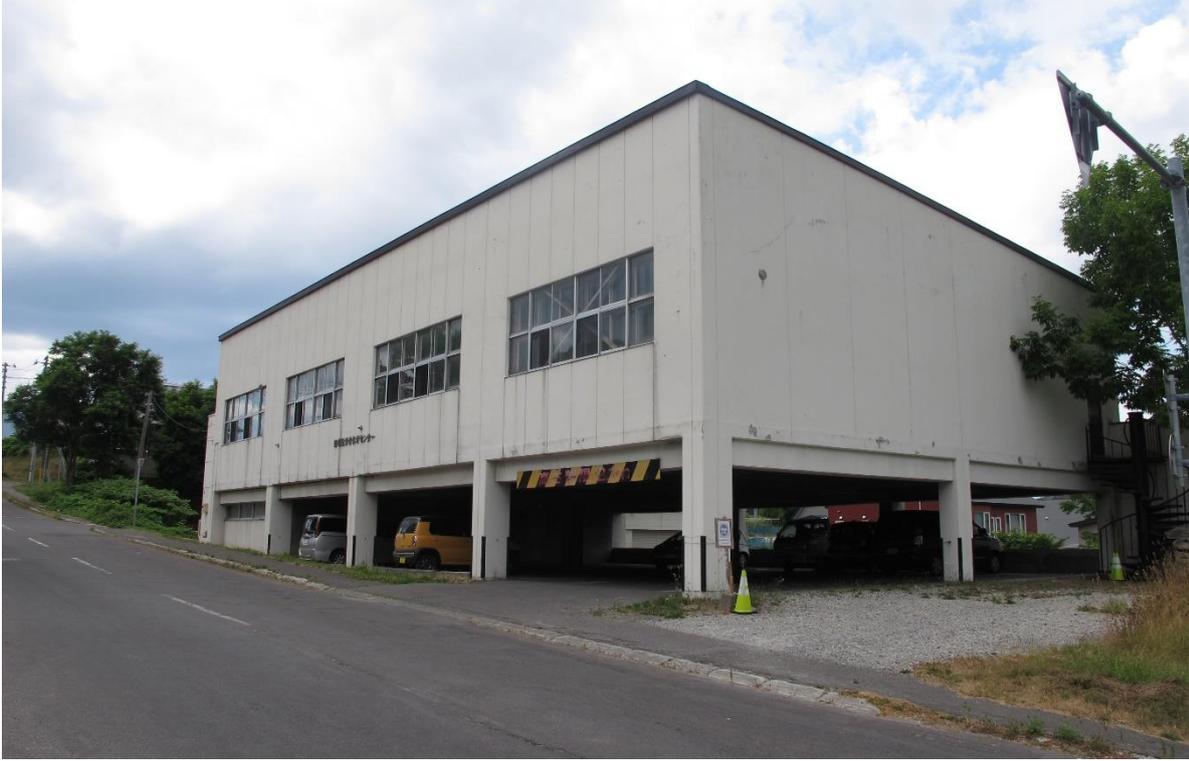
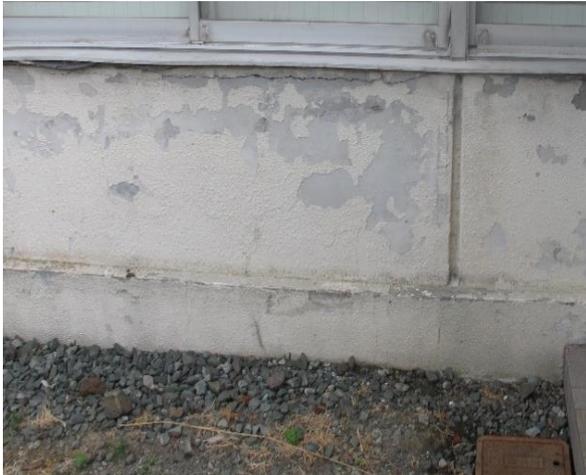
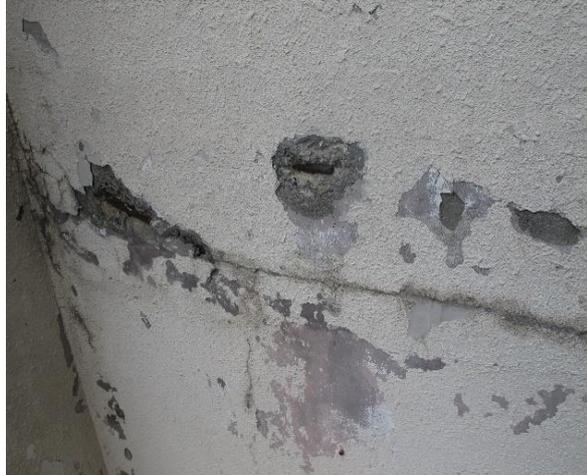
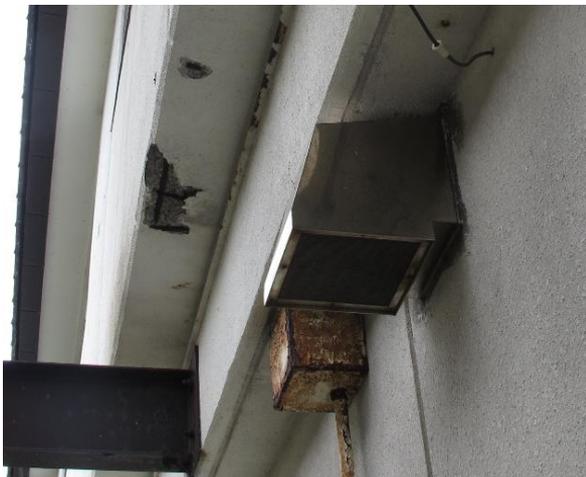
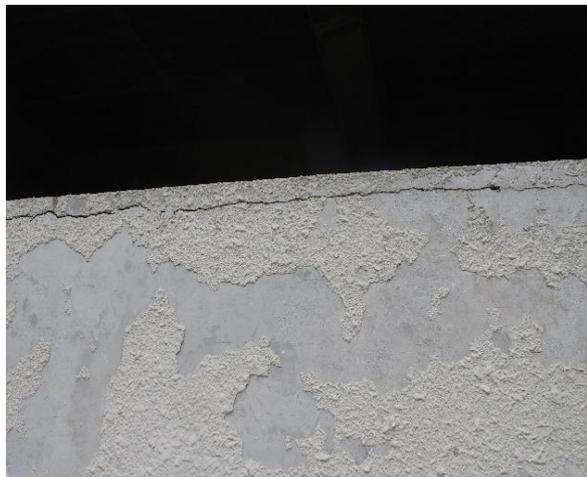
施設名	留萌市勤労者体育センター	調査日	令和3年7月29日	建築年度	昭和52 年度(1977 年度)
延床面積	652.870 m ²	構造種別	RC、一部S	階数	地上2階

部位	仕様 (該当する項目にチェック)	工事履歴(部位の更新)		劣化状況 (複数回答可)	箇所数	特記事項	評価
		年度	工事内容				
1 屋根 屋上	<input type="checkbox"/> アスファルト保護防水			<input type="checkbox"/> 降雨時に雨漏りがある			B
	<input type="checkbox"/> アスファルト露出防水			<input type="checkbox"/> 天井等に雨漏り痕がある			
	<input type="checkbox"/> シート防水、塗膜防水			<input type="checkbox"/> 防水層に膨れ・破れ等がある			
	<input checked="" type="checkbox"/> 勾配屋根(長尺金属板、折板)			<input type="checkbox"/> 屋根葺材に錆・損傷がある			
	<input type="checkbox"/> 勾配屋根(スレート、瓦類)			<input type="checkbox"/> 笠木・立上り等に損傷がある			
	<input type="checkbox"/> その他の屋根 ()			<input type="checkbox"/> 樋やルーフレンを目視点検できない			
	<input type="checkbox"/>			<input type="checkbox"/> 既存点検等で指摘がある			
2 外壁	<input type="checkbox"/> 塗仕上げ			<input checked="" type="checkbox"/> 鉄筋が見えているところがある	複数		C
	<input type="checkbox"/> タイル張り、石張り			<input type="checkbox"/> 外壁から漏水がある			
	<input type="checkbox"/> 金属系パネル			<input checked="" type="checkbox"/> 塗装の剥がれ	複数		
	<input checked="" type="checkbox"/> コンクリート系パネル(ALC等)			<input type="checkbox"/> タイルや石が剥がれている

<input type="checkbox"/> その他の外壁 ()			<input type="checkbox"/> 大きな亀裂がある			
	<input checked="" type="checkbox"/> アルミ製サッシ			<input type="checkbox"/> 窓・ドアの廻りで漏水がある			
	<input type="checkbox"/> 鋼製サッシ			<input type="checkbox"/> 窓・ドアに錆・腐食・変形がある			
	<input type="checkbox"/> 断熱サッシ、省エネガラス			<input type="checkbox"/> 外部手すり等の錆・腐朽			
	<input type="checkbox"/>			<input type="checkbox"/> 既存点検等で指摘がある			
	<input type="checkbox"/>

部位	修繕・点検項目	改修・点検年度	特記事項(改修内容及び点検等による指摘事項)	評価
3 内部仕上 (床・壁・天井) (内部建具) (間仕切等) (照明器具) (エアコン)等	<input type="checkbox"/> 老朽改修			C
	<input type="checkbox"/> エコ改修			
	<input type="checkbox"/> トイレ改修			
	<input type="checkbox"/> 法令適合			
	<input type="checkbox"/> 建物内LAN			
	<input type="checkbox"/> 空調設置			
	<input type="checkbox"/> 障害児等対策			
	<input checked="" type="checkbox"/> 防犯対策			
	<input type="checkbox"/> 構造体の耐震対策			
4 電気設備	<input type="checkbox"/> 分電盤改修			C
	<input type="checkbox"/> 配線等の敷設工事			
	<input type="checkbox"/> 昇降設備保守点検			
	<input type="checkbox"/> その他、電気設備改修工事			
5 機械設備	<input type="checkbox"/> 給水配管改修			C
	<input type="checkbox"/> 排水配管改修			
	<input type="checkbox"/> 消防設備の点検			
	<input type="checkbox"/> その他、機械設備改修工事

健全度
43 / 100点

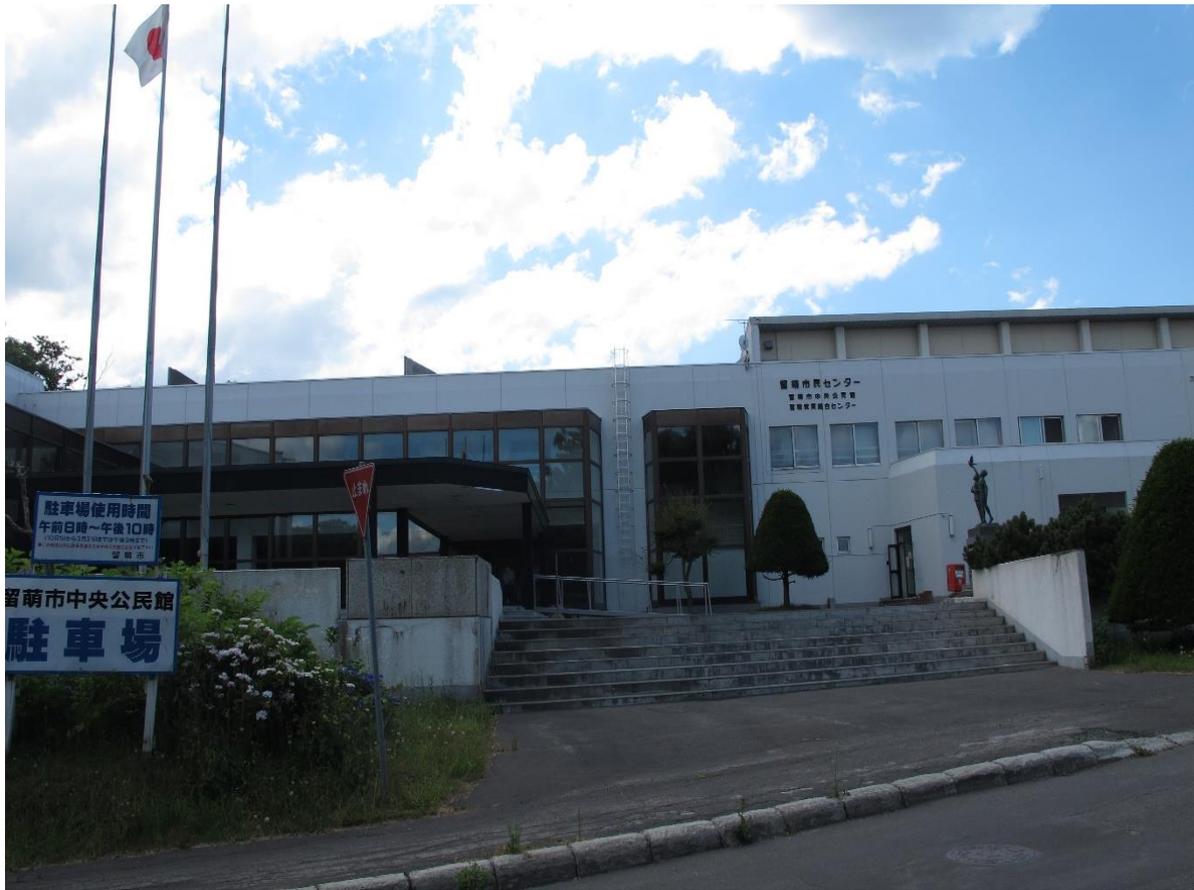
施設名	留萌市中央公民館	調査日	令和3年7月29日	建築年度	昭和48 年度(1973 年度)
延床面積	2,512.203 m ²	構造種別	SRC	階数	地上2階

部位	仕様 (該当する項目にチェック)	工事履歴(部位の更新)		劣化状況 (複数回答可)	箇所数	特記事項	評価
		年度	工事内容				
1 屋根 屋上	<input type="checkbox"/> アスファルト保護防水			<input type="checkbox"/> 降雨時に雨漏りがある			C
	<input checked="" type="checkbox"/> アスファルト露出防水			<input checked="" type="checkbox"/> 天井等に雨漏り痕がある	複数		
	<input type="checkbox"/> シート防水、塗膜防水			<input checked="" type="checkbox"/> 防水層に膨れ・破れ等がある	複数		
	<input type="checkbox"/> 勾配屋根(長尺金属板、折板)			<input checked="" type="checkbox"/> 屋根葺材に錆・損傷がある	複数		
	<input type="checkbox"/> 勾配屋根(スレート、瓦類)			<input type="checkbox"/> 笠木・立上り等に損傷がある			
	<input type="checkbox"/> その他の屋根 ()			<input type="checkbox"/> 樋やルーフドレンを目視点検できない			
				<input type="checkbox"/> 既存点検等で指摘がある			
2 外壁	<input type="checkbox"/> 塗仕上げ			<input checked="" type="checkbox"/> 鉄筋が見えているところがある	複数		C
	<input type="checkbox"/> タイル張り、石張り			<input type="checkbox"/> 外壁から漏水がある			
	<input type="checkbox"/> 金属系パネル			<input checked="" type="checkbox"/> 塗装の剥がれ	複数

<input checked="" type="checkbox"/> コンクリート系パネル(ALC等)			<input checked="" type="checkbox"/> タイルや石が剥がれている	複数		
	<input type="checkbox"/> その他の外壁 ()			<input checked="" type="checkbox"/> 大きな亀裂がある	複数		
	<input type="checkbox"/> アルミ製サッシ			<input type="checkbox"/> 窓・ドアの廻りで漏水がある			
	<input checked="" type="checkbox"/> 鋼製サッシ			<input checked="" type="checkbox"/> 窓・ドアに錆・腐食・変形がある	複数		
	<input type="checkbox"/> 断熱サッシ、省エネガラス			<input type="checkbox"/> 外部手すり等の錆・腐朽			
				<input type="checkbox"/> 既存点検等で指摘がある

部位	修繕・点検項目	改修・点検年度	特記事項(改修内容及び点検等による指摘事項)	評価
3 内部仕上 (床・壁・天井) (内部建具) (間仕切等) (照明器具) (エアコン)等	<input type="checkbox"/> 老朽改修			C
	<input type="checkbox"/> エコ改修			
	<input type="checkbox"/> トイレ改修			
	<input type="checkbox"/> 法令適合			
	<input type="checkbox"/> 建物内LAN			
	<input type="checkbox"/> 空調設置			
	<input type="checkbox"/> 障害児等対策			
	<input type="checkbox"/> 防犯対策			
	<input type="checkbox"/> 構造体の耐震対策 <input type="checkbox"/> 非構造部材の耐震対策 <input type="checkbox"/> その他、内部改修工事			
4 電気設備	<input type="checkbox"/> 分電盤改修			C
	<input type="checkbox"/> 配線等の敷設工事			
	<input type="checkbox"/> 昇降設備保守点検			
	<input type="checkbox"/> その他、電気設備改修工事			
5 機械設備	<input type="checkbox"/> 給水配管改修			C
	<input type="checkbox"/> 排水配管改修			
	<input type="checkbox"/> 消防設備の点検			
	<input type="checkbox"/> その他、機械設備改修工事

健全度
40 / 100点

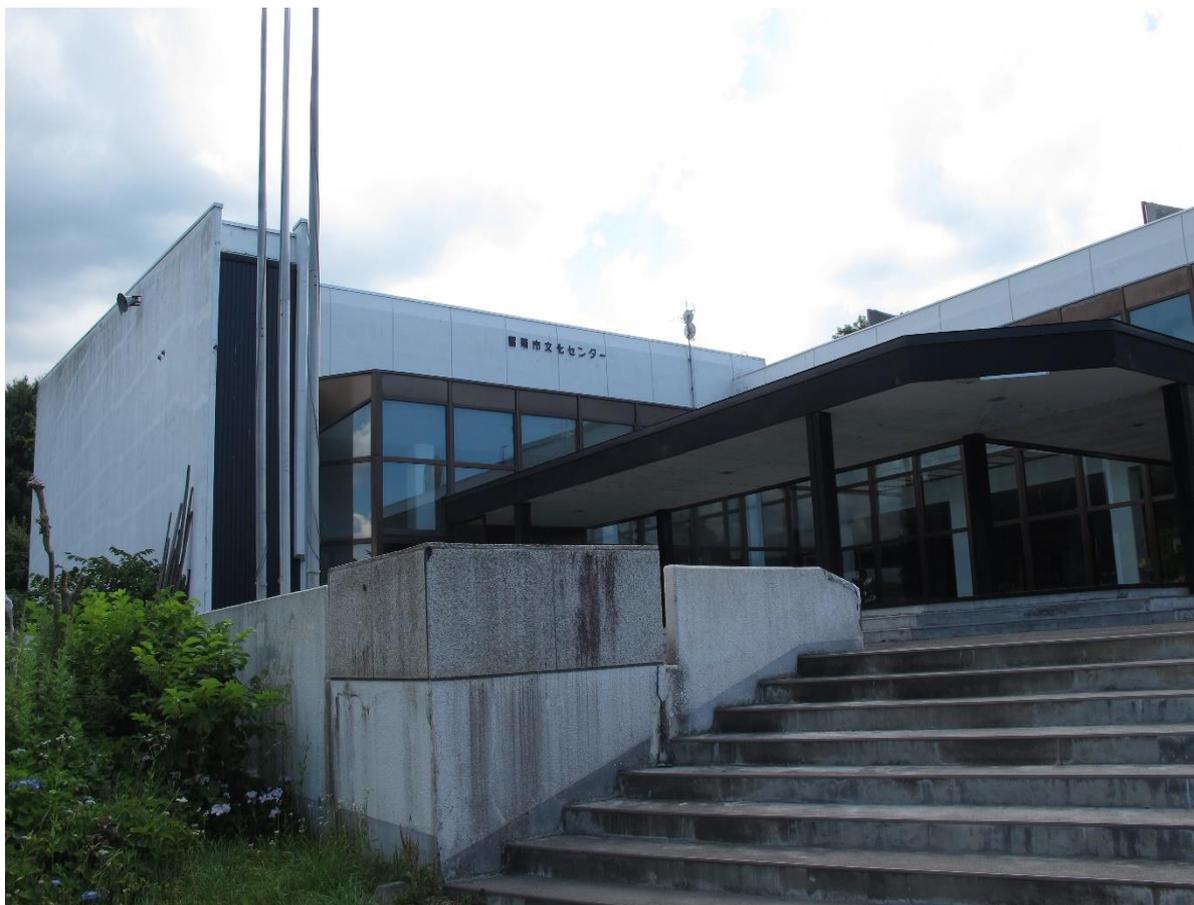
施設名	留萌市文化センター	調査日	令和3年7月29日	建築年度	昭和48 年度(1973 年度)
延床面積	2,090.398 m ²	構造種別	SRC	階数	地上2階

部位	仕様 (該当する項目にチェック)	工事履歴(部位の更新)		劣化状況 (複数回答可)	箇所数	特記事項	評価
		年度	工事内容				
1 屋根 屋上	<input type="checkbox"/> アスファルト保護防水			<input type="checkbox"/> 降雨時に雨漏りがある			C
	<input checked="" type="checkbox"/> アスファルト露出防水			<input checked="" type="checkbox"/> 天井等に雨漏り痕がある	複数		
	<input type="checkbox"/> シート防水、塗膜防水			<input checked="" type="checkbox"/> 防水層に膨れ・破れ等がある	複数		
	<input type="checkbox"/> 勾配屋根(長尺金属板、折板)			<input checked="" type="checkbox"/> 屋根葺材に錆・損傷がある	複数		
	<input type="checkbox"/> 勾配屋根(スレート、瓦類)			<input type="checkbox"/> 笠木・立上り等に損傷がある			
	<input type="checkbox"/> その他の屋根 ()			<input type="checkbox"/> 樋やルーフドレンを目視点検できない			
	<input type="checkbox"/>			<input type="checkbox"/> 既存点検等で指摘がある			
2 外壁	<input type="checkbox"/> 塗仕上げ			<input checked="" type="checkbox"/> 鉄筋が見えているところがある	複数		C
	<input type="checkbox"/> タイル張り、石張り			<input type="checkbox"/> 外壁から漏水がある			
	<input type="checkbox"/> 金属系パネル			<input checked="" type="checkbox"/> 塗装の剥がれ	複数

<input checked="" type="checkbox"/> コンクリート系パネル(ALC等)			<input checked="" type="checkbox"/> タイルや石が剥がれている	複数		
	<input type="checkbox"/> その他の外壁 ()			<input type="checkbox"/> 大きな亀裂がある			
	<input type="checkbox"/> アルミ製サッシ			<input checked="" type="checkbox"/> 窓・ドアの廻りで漏水がある	複数		
	<input checked="" type="checkbox"/> 鋼製サッシ			<input checked="" type="checkbox"/> 窓・ドアに錆・腐食・変形がある	複数		
	<input type="checkbox"/> 断熱サッシ、省エネガラス			<input type="checkbox"/> 外部手すり等の錆・腐朽			
	<input type="checkbox"/>			<input type="checkbox"/> 既存点検等で指摘がある

部位	修繕・点検項目	改修・点検年度	特記事項(改修内容及び点検等による指摘事項)	評価
3 内部仕上 (床・壁・天井) (内部建具) (間仕切等) (照明器具) (エアコン)等	<input type="checkbox"/> 老朽改修			C
	<input type="checkbox"/> エコ改修			
	<input type="checkbox"/> トイレ改修			
	<input type="checkbox"/> 法令適合			
	<input type="checkbox"/> 建物内LAN			
	<input type="checkbox"/> 空調設置			
	<input type="checkbox"/> 障害児等対策			
	<input type="checkbox"/> 防犯対策			
	<input type="checkbox"/> 構造体の耐震対策			
4 電気設備	<input type="checkbox"/> 分電盤改修			C
	<input type="checkbox"/> 配線等の敷設工事			
	<input type="checkbox"/> 昇降設備保守点検			
	<input type="checkbox"/> その他、電気設備改修工事			
5 機械設備	<input type="checkbox"/> 給水配管改修			C
	<input type="checkbox"/> 排水配管改修			
	<input type="checkbox"/> 消防設備の点検			
	<input type="checkbox"/> その他、機械設備改修工事

健全度
40 / 100点

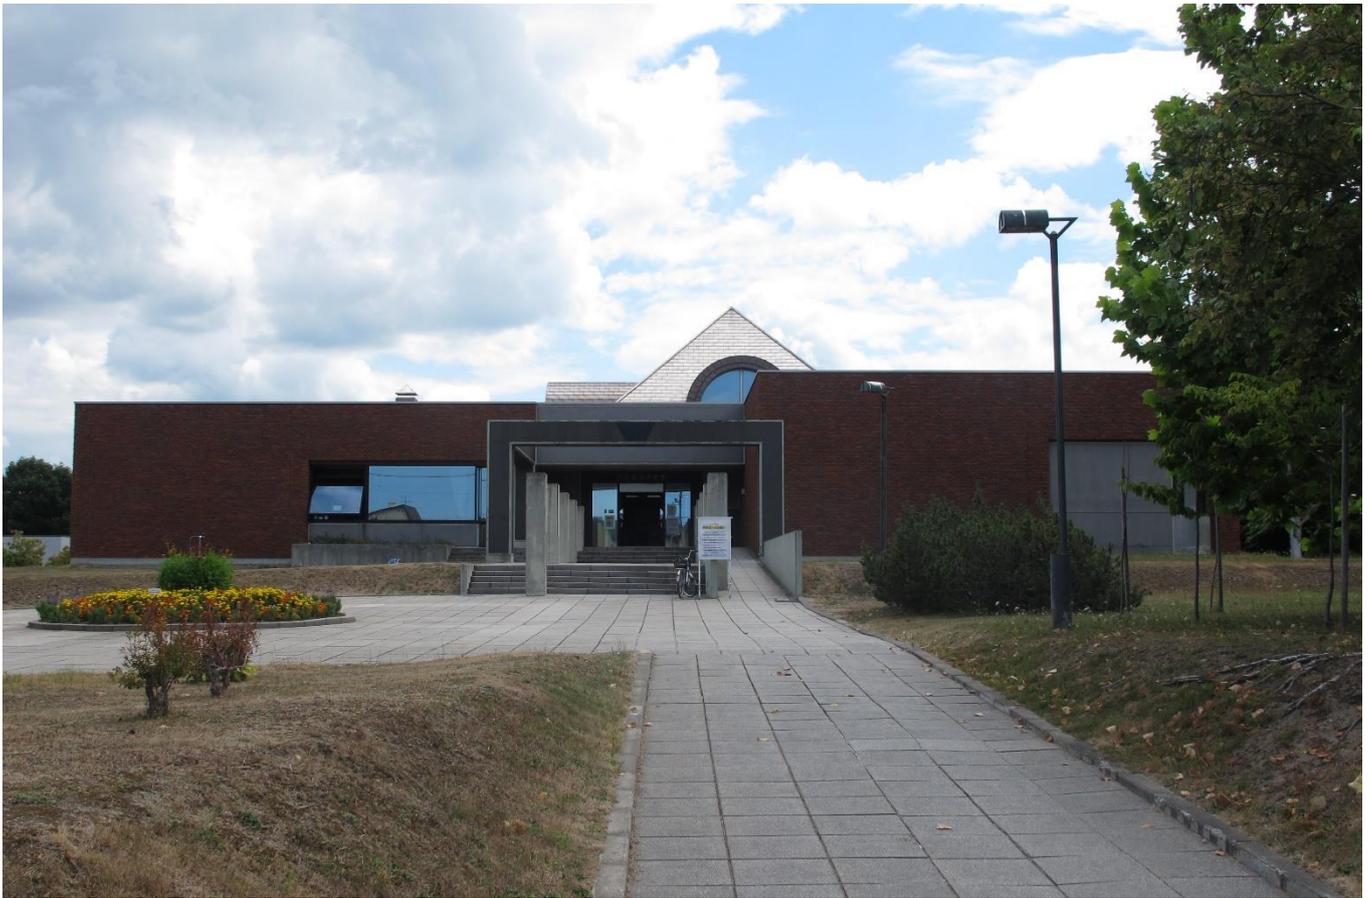
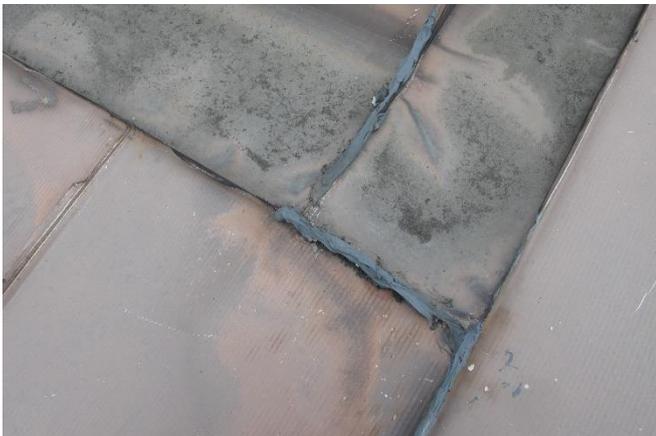
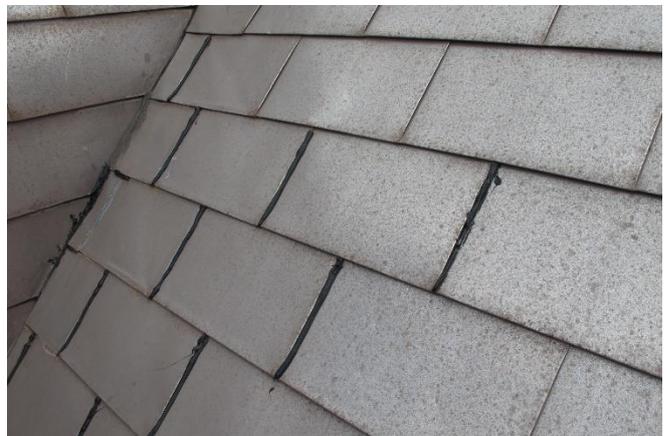
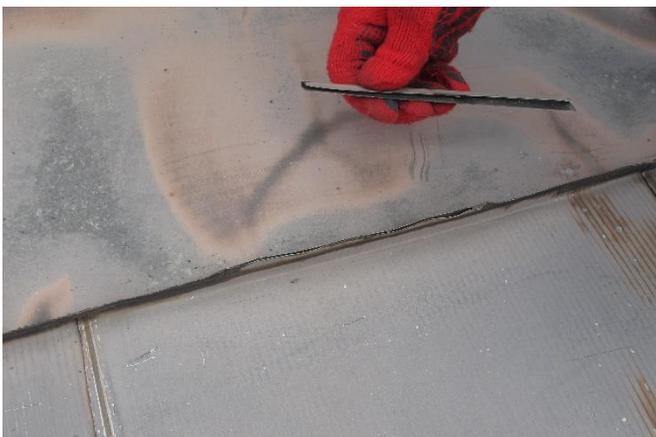
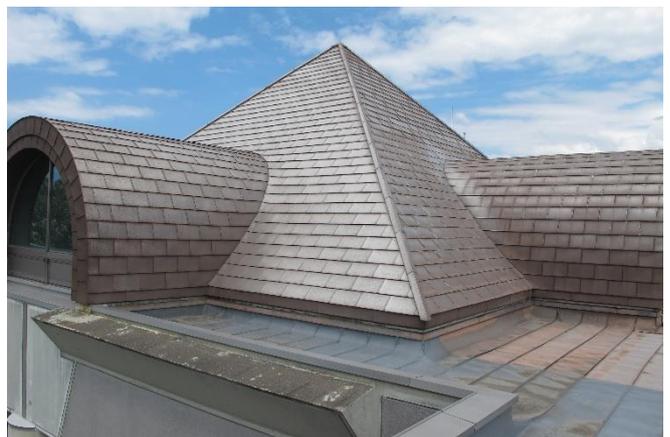
施設名	市立留萌図書館	調査日	令和3年7月29日	建築年度	平成元 年度(1989 年度)
延床面積	1,534.240 m ²	構造種別	SRC	階数	地上1階

部位	仕様 (該当する項目にチェック)	工事履歴(部位の更新)		劣化状況 (複数回答可)	箇所数	特記事項	評価
		年度	工事内容				
1 屋根 屋上	<input type="checkbox"/> アスファルト保護防水			<input type="checkbox"/> 降雨時に雨漏りがある			C
	<input type="checkbox"/> アスファルト露出防水			<input checked="" type="checkbox"/> 天井等に雨漏り痕がある	複数		
	<input type="checkbox"/> シート防水、塗膜防水			<input checked="" type="checkbox"/> 防水層に膨れ・破れ等がある	複数		
	<input type="checkbox"/> 勾配屋根(長尺金属板、折板)			<input checked="" type="checkbox"/> 屋根葺材に錆・損傷がある	複数		
	<input type="checkbox"/> 勾配屋根(スレート、瓦類)			<input type="checkbox"/> 笠木・立上り等に損傷がある			
	<input checked="" type="checkbox"/> その他の屋根 (ステンレス防水)			<input type="checkbox"/> 樋やルーフドレンを目視点検できない			
				<input type="checkbox"/> 既存点検等で指摘がある			
2 外壁	<input type="checkbox"/> 塗仕上げ			<input type="checkbox"/> 鉄筋が見えているところがある			C
	<input checked="" type="checkbox"/> タイル張り、石張り			<input checked="" type="checkbox"/> 外壁から漏水がある	複数		
	<input type="checkbox"/> 金属系パネル			<input checked="" type="checkbox"/> 塗装の剥がれ	複数

<input type="checkbox"/> コンクリート系パネル(ALC等)			<input checked="" type="checkbox"/> タイルや石が剥がれている	複数		
	<input type="checkbox"/> その他の外壁 ()			<input type="checkbox"/> 大きな亀裂がある			
	<input checked="" type="checkbox"/> アルミ製サッシ			<input type="checkbox"/> 窓・ドアの廻りで漏水がある			
	<input type="checkbox"/> 鋼製サッシ			<input checked="" type="checkbox"/> 窓・ドアに錆・腐食・変形がある	1		
	<input type="checkbox"/> 断熱サッシ、省エネガラス			<input type="checkbox"/> 外部手すり等の錆・腐朽			
			<input type="checkbox"/> 既存点検等で指摘がある

部位	修繕・点検項目	改修・点検年度	特記事項(改修内容及び点検等による指摘事項)	評価
3 内部仕上 (床・壁・天井) (内部建具) (間仕切等) (照明器具) (エアコン)等	<input type="checkbox"/> 老朽改修			B
	<input type="checkbox"/> エコ改修			
	<input type="checkbox"/> トイレ改修			
	<input type="checkbox"/> 法令適合			
	<input type="checkbox"/> 建物内LAN			
	<input type="checkbox"/> 空調設置			
	<input type="checkbox"/> 障害児等対策			
	<input checked="" type="checkbox"/> 防犯対策			
	<input checked="" type="checkbox"/> 構造体の耐震対策			
<input type="checkbox"/> 非構造部材の耐震対策				
<input type="checkbox"/> その他、内部改修工事				
4 電気設備	<input type="checkbox"/> 分電盤改修			B
	<input type="checkbox"/> 配線等の敷設工事			
	<input type="checkbox"/> 昇降設備保守点検			
	<input type="checkbox"/> その他、電気設備改修工事			
5 機械設備	<input type="checkbox"/> 給水配管改修			B
	<input type="checkbox"/> 排水配管改修			
	<input type="checkbox"/> 消防設備の点検			
	<input type="checkbox"/> その他、機械設備改修工事

健全度
62 / 100点
