点検橋梁総括表

橋梁名・所在地・管理者名等

HOCTECのBMS  
橋梁管理番号：01212100100

工事名	潮橋外1橋長寿命化補修工事		
図面名	現状一般図		
作成年月日			
縮 尺	図示	図面番号	1
会社名	株式会社 シビテック		
事業者名	留萌市 都市環境部 都市整備課

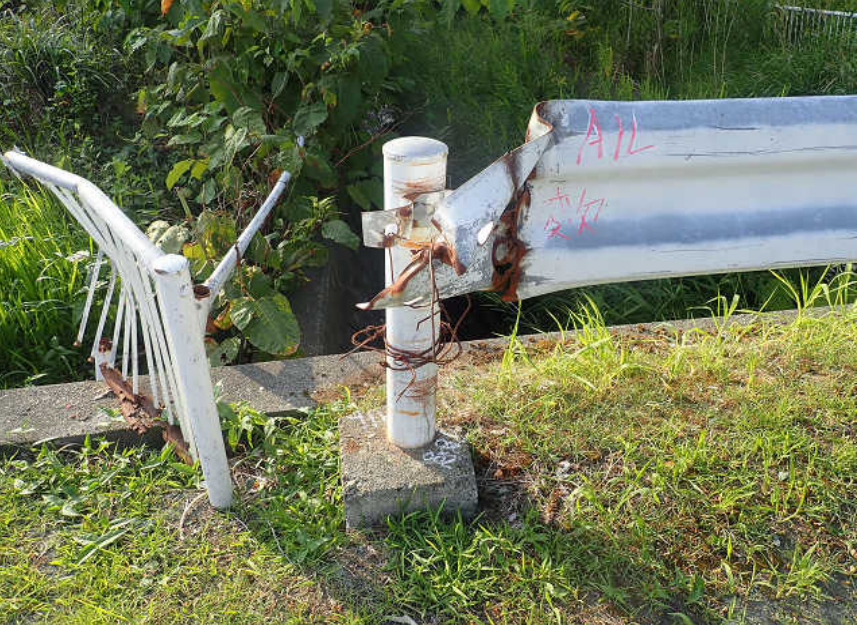
部材名	判定区分 (Ⅰ～Ⅳ)	変状の種類 (Ⅱ以上の場合に に記載)	備考(写真番号、 位置等が分かる ように記載)	応急措置後の 判定区分	応急措置内容	応急措置及び 判定実施年月日
上部構造						
主桁	Ⅰ					
横桁						
床版						
下部構造	Ⅰ					
支承部						
その他	Ⅱ	変形・欠損	写真006,高欄・防護柵01

上部構造・主桁( )【判定区分: Ⅰ】	下部構造( )【判定区分: Ⅰ】
写真6 その他( 高欄・防護柵01 )【判定区分: Ⅱ】	—【判定区分: 】

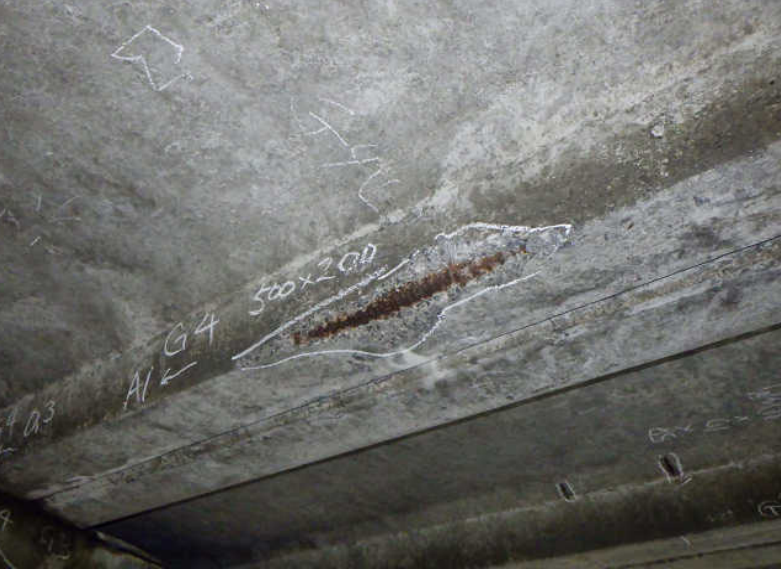
部材名	判定区分 (Ⅰ～Ⅳ)	変状の種類 (Ⅱ以上の場合に 記載)	備考(写真番号、 位置等が分かる ように記載)	応急措置後の 判定区分	応急措置内容	応急措置及び 判定実施年月日
上部構造						
主桁	Ⅲ	うき・剥離・鉄筋露出	写真001,主桁01			
横桁						
床版	Ⅰ					
下部構造	Ⅰ					
支承部	Ⅰ					
その他	Ⅱ	うき・剥離・鉄筋露出	写真006,地覆02

(判定区分)	(所見等)
Ⅲ	機能回復対策として、上部工の断面修復を早期に実施すること。

写真1 上部構造・主桁( 主桁01 )【判定区分: Ⅲ】		上部構造・床版( )【判定区分: Ⅰ】

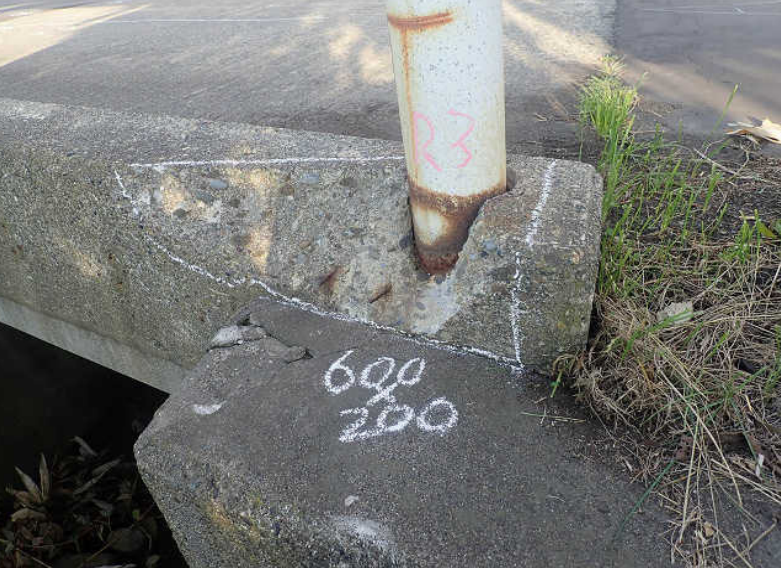
写真6 その他( 地覆02 )【判定区分: Ⅱ】		—【判定区分: 】

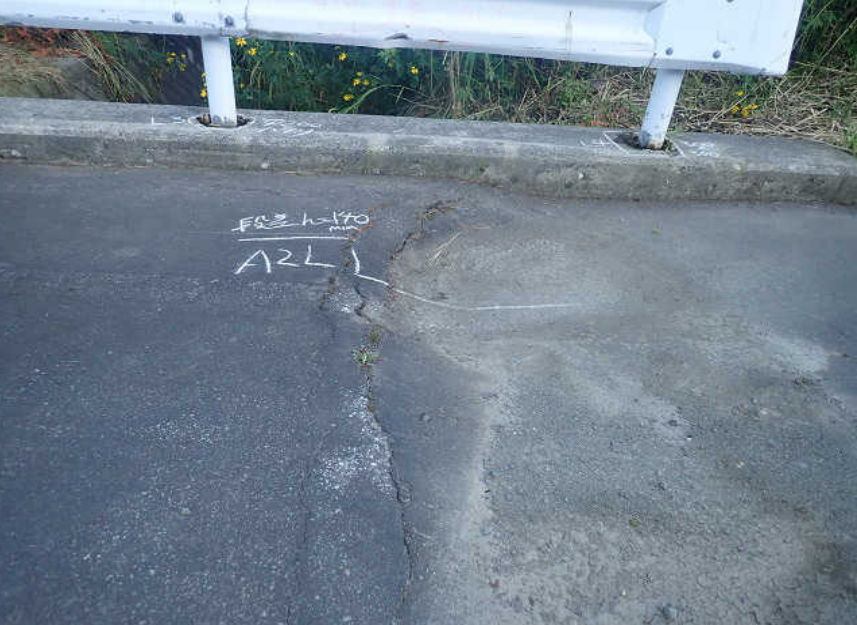
部材名	判定区分 (Ⅰ～Ⅳ)	変状の種類 (Ⅱ以上の場合に に記載)	備考(写真番号、 位置等が分かる ように記載)	応急措置後の 判定区分	応急措置内容	応急措置及び 判定実施年月日
上部構造	Ⅰ					
下部構造	Ⅰ					
支承部						
その他	Ⅱ	路面の凹凸	写真006,舗装01

上部構造・主桁( )【判定区分: Ⅰ】	下部構造( )【判定区分: Ⅰ】
写真6 その他( 舗装01 )【判定区分: Ⅱ】	—【判定区分: 】

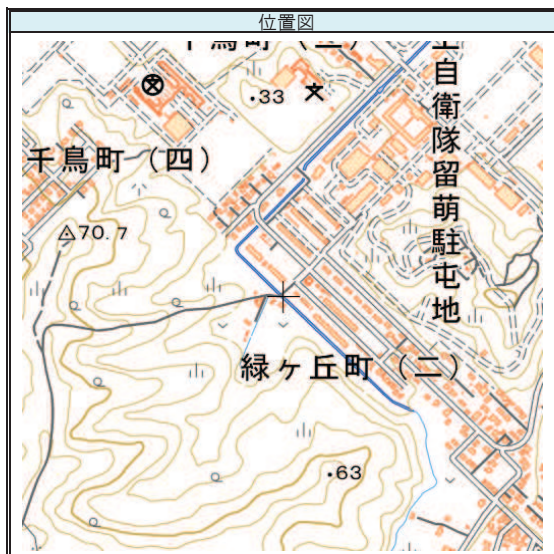
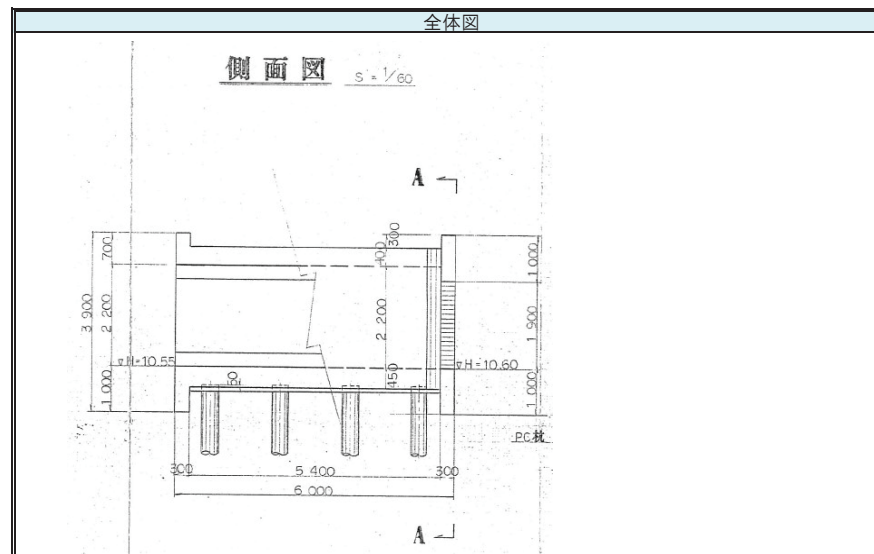
橋梁番号	0001	路下条件		アイトシナイ川		橋梁 診断 結果	健全性診断	I	健全		
架設年	1982年	点検年		2020年(経過年数:38)			構造物の性能に影響を及ぼす損傷はない。				
橋長	4.00m	有効幅員		4.00m							
今回点検の評価						診断所見					
部位／部材		径間	材質	損傷種類	損傷状況概要	損傷区分	前回点検との比較		原因	健全性	補修方法など
上部工	主桁	1	RC	うき・剥離・鉄筋露出	20×50の鉄筋露出が確認される	c	損傷範囲は前回同様で、進行性は低い		かぶり不足による損傷と推定される	I	損傷が軽度であるため経過観察とする
	主構トラス										
	アーチリブ・補剛桁										
	横桁										
	床版										
	副部材										
下部構造		1	RC		損傷なし	a				I	
支承部											
その他	伸縮装置										
	高欄・防護柵	1	鋼製	変形・欠損	起点し側に変形・欠損が確認される	b	損傷範囲は前回同様で、進行性は低い		外力(車両との接触)による損傷と推定される	Ⅱ	部分交換が考えられる
	地覆										
	排水装置										
	舗装	1	その他		損傷なし	a				I

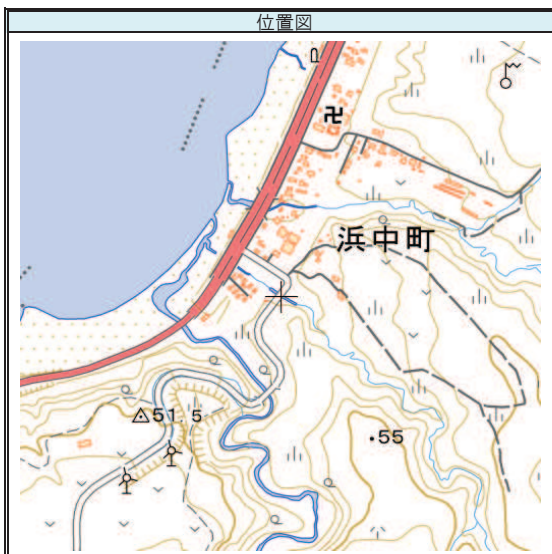
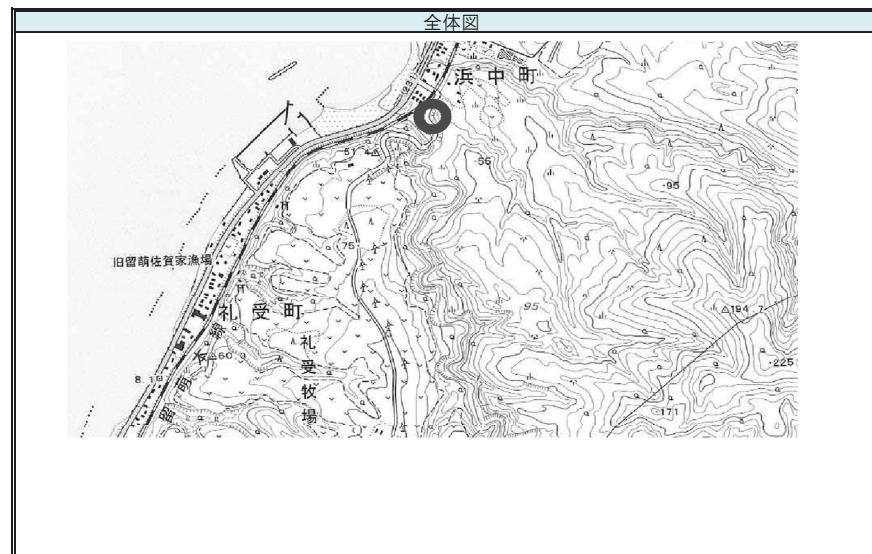
橋梁番号		0010	路下条件		モタセツ川	橋梁 診断 結果	健全性診断		Ⅲ	早期措置段階		
架設年		1982年	点検年		2020年(経過年数:38)		機能回復対策として、上部工の断面修復を早期に実施すること。					
橋長		4.70m	有効幅員		4.00m							
						診断所見						
部位／部材			径間	材質	損傷種類	損傷状況概要	損傷区分	前回点検との比較		原因	健全性	補修方法など
上部工	主桁		1	PC	うき・剥離・鉄筋露出	0.1㎡以上の鉄筋露出が確認される	d	損傷範囲は広がっており、進行性が確認される		ひびわれ、凍害の影響により、ひび割れ、鉄筋露出が生じたものと推定される	Ⅲ	断面修復が考えられる
	主構トラス											
	アーチリブ・補剛桁											
	横桁											
	床版		1	RC		損傷なし	a				I	
副部材												
下部構造		1	RC	ひびわれ	A1橋台に幅0.20mmのひび割れが確認される	b	損傷範囲は前回同様で、進行性は低い		乾燥収縮により生じたひび割れと推定される	I	損傷が軽度であるため経過観察とする	
支承部		1	その他	損傷なし		a				I		
その他	伸縮装置		1	その他	漏水・滞水	A1.A2共に漏水が確認される	d	損傷範囲は前回同様で、進行性は低い		伸縮装置のディテールに起因する。	I	他部材へ与える影響が小さいため、経過観察とする
	高欄・防護柵		1	鋼製	腐食	L側に板厚減少を伴う腐食が確認される	d	損傷範囲は前回同様だが、進行性が確認される		38年補修を施していないため、塗装の経年劣化と推定される	Ⅱ	部分交換が考えられる
	地覆		1	RC	うき・剥離・鉄筋露出	R側に600×200の剥離が確認される	c	損傷範囲は前回同様だが、進行性は若干あり		凍害による損傷と推定される	Ⅱ	断面修復が考えられる
	排水装置											
	舗装		1	コンクリート	舗装の異常	起点側に1200×200のうきが確認される	d	損傷範囲は前回同様で、進行性は低い		経年劣化と凍害による損傷と推定される	Ⅱ	舗装補修が考えられる

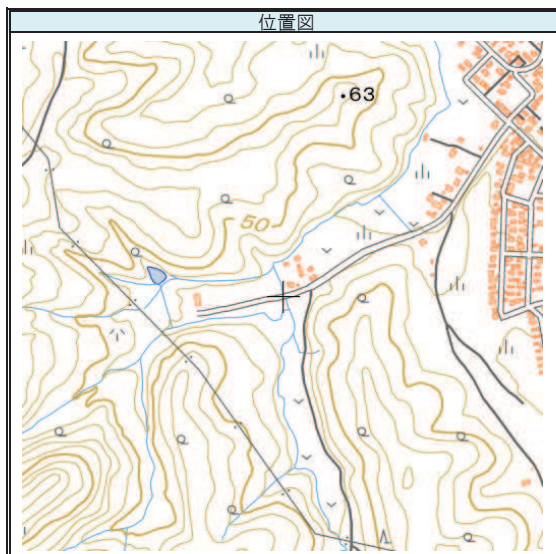
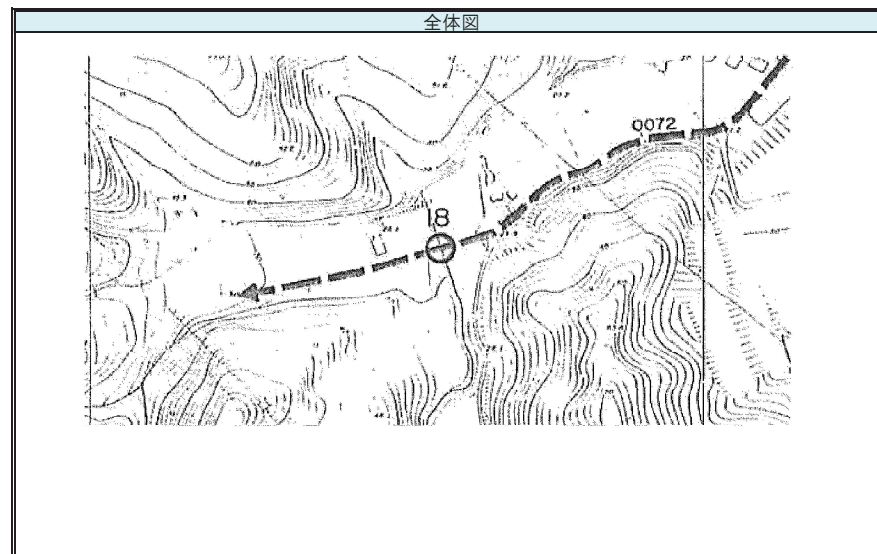
橋梁番号			橋梁			健全性診断		
0018	架設年	1992年	点検年	2020年(経過年数:28)	橋長	250m	有効幅員	8.50m
橋梁			橋梁			健全性診断		
						I		
						健全		
						構造物の性能に影響を及ぼす損傷はない。		
						診断結果		
部位/部材			今回点検の評価			診断所見		
部位/部材	径間	材質	損傷種類	損傷状況概要	損傷区分	前回点検との比較	原因	健全性
主桁	1	RC	ひびわれ	主桁に幅0.20mmのひびわれが確認される	C	前回点検で確認されなかったひびわれは、進行性が低いと推定される	乾燥収縮により生じたひびわれと推定される	I
主桁トラス								
アーチリブ・補剛桁								
横桁								
床版								
副部材								
下部構造	1	RC	うき・剥離・鉄筋露出	A1に軽微な剥離(すりへり)が確認される	C	前回点検で確認されなかったすりへりは、進行性が低いと推定される	河川流水による損傷と推定される	I
支承部								
伸縮装置								
高欄・防護柵	1	鋼製	変形・欠損	L側R側共に変形が確認される	b	損傷範囲は前回同様で、進行性は低い	外力(車両との接触)による損傷と推定される	I
地覆	1	RC	うき・剥離・鉄筋露出	L側R側共に0.1m以上の剥離が確認される	c	損傷範囲は前回同様で、進行性は若干あり	凍害による損傷と推定される	II
排水装置								
舗装	1	アスファルト	路面の凹凸	A1,A2側背面に30mm以上の路面の凹凸が確認される	d	損傷範囲は前回同様で、進行性は低い	埋戻し土の転圧不足による損傷と推定される	II
