■大和田遊水地の概要
大和田遊水地は留萌市大和田町の国道233号線沿いに整備され、面積約38ヘクタール、周囲約4キロメートル、貯水量はドラム缶250万本にあたる50万立方メートルをためることができます。

留萌川流域を
洪水被害から守ります。

大和田遊水地が 完成します。

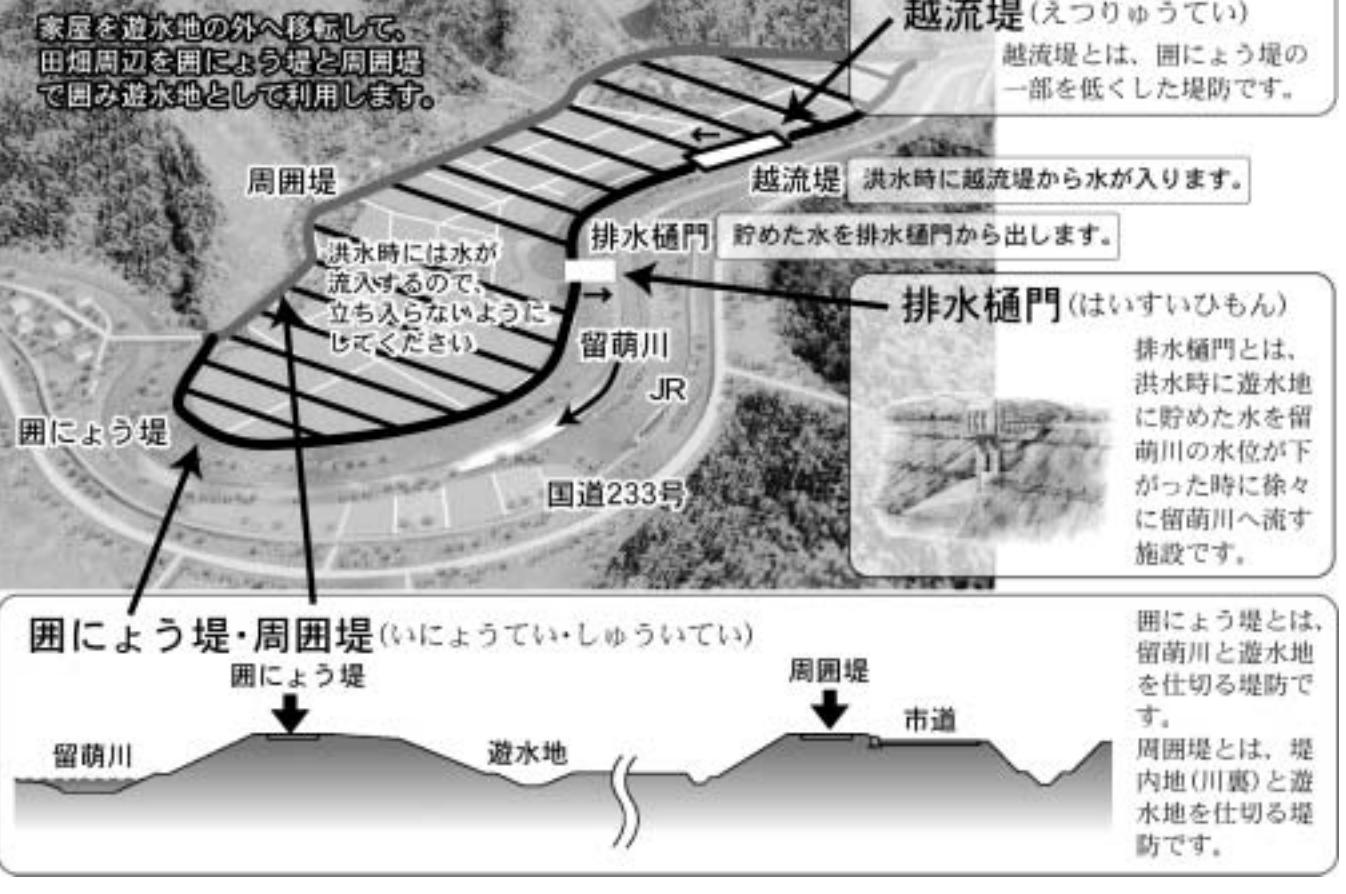
■大和田遊水地のしくみ

遊水地は大和田地区の田畠周辺を土堤で囲み、出水時に一時的に洪水を貯留し洪水調節を行うことにより、下流市街部などの洪水被害の軽減を行います。

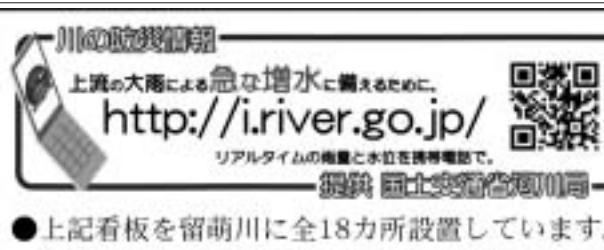
●上記看板を留萌川に全18カ所設置しています。
携帯電話からアクセスしリアルタイムで河川の水位が分かります。

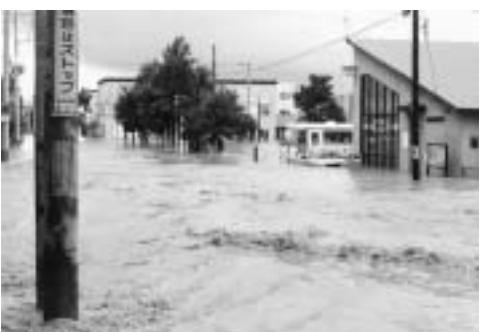
▲昭和63年8月洪水(留萌開運郵便局前)

■留萌川の洪水と安全対策
中でも昭和63年8月の洪水は、市街地の約3分の1が浸水するなど大きな被害がありました。こうした洪水災害から留萌川流域を守るために、洪水の流量を調節することを目的とした大和田遊水地が今年3月末に完成します。また、これにあわせて今年3月末に完成の留萌ダムでも洪水調節が可能となり、留萌川の洪水に対する安全度が向上します。
