浜中海浜公園緑地便益施設

留萌市役所 都市環境部 建築住宅課	検 印	検 印	設 計	工 事 名 浜中海浜公園緑地便益施設改修工事	図 面 名 附近見取図	縮尺	図面番号 1
						日付 R 7

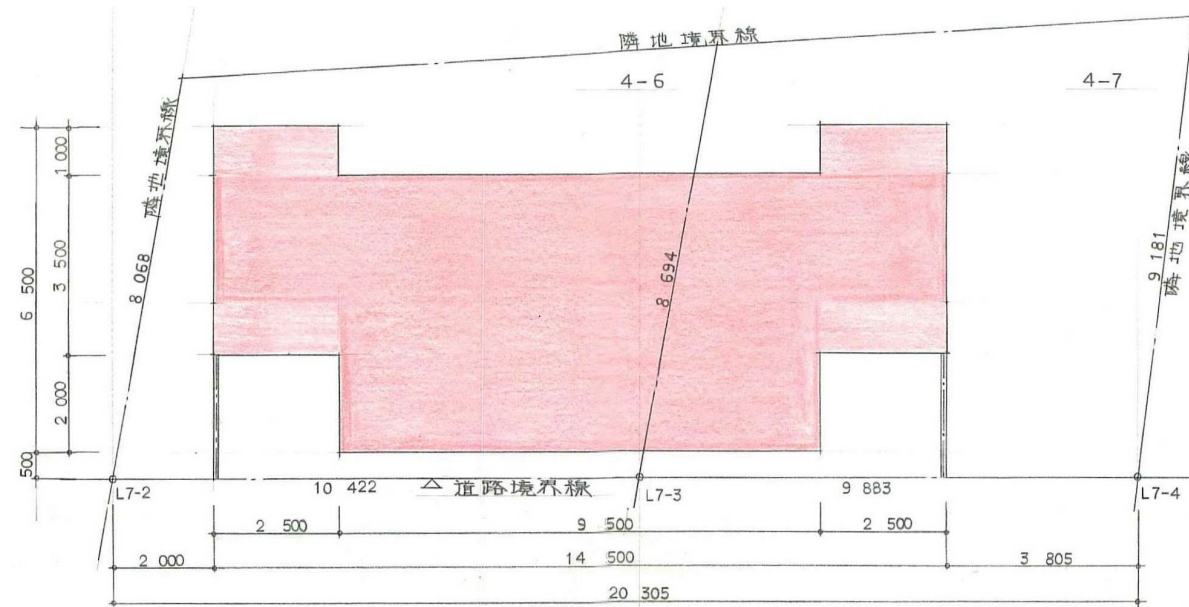
配置図 1/150

改修内容

内部	・天井点検口、撤去・新設 ・シャッター部、床造作
----	-----------------------------

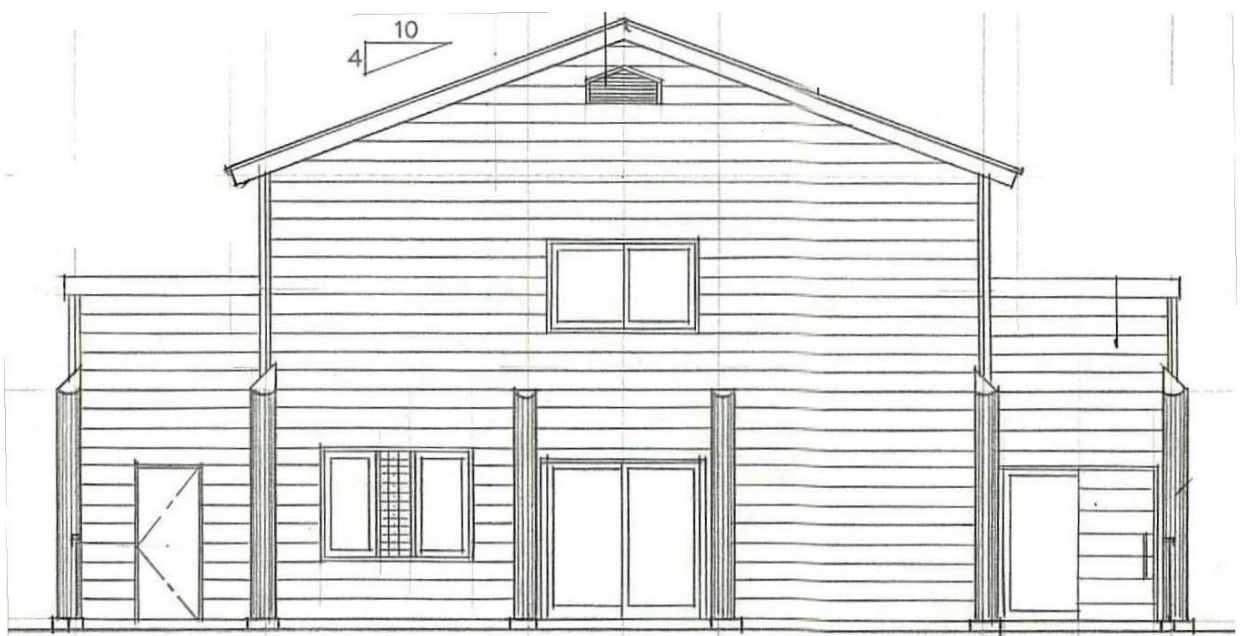
東側立面図 1/100

改修内容

屋根	・既設長尺横葺きトタン、アスファルトルーフィング撤去の上、 長尺横葺きカラー鉄板t0.35、アスファルトルーフィング 23kg新設 ・淀修め、新設 ・棟修め、新設 ・壁際立上げ水切り修め、新設 ・壁際羽目板撤去・復旧 ・水切り木下地、新設
外壁	・高圧洗浄の上、ガードラックア7塗装2回塗 ・出隅部木補修(45×105) ・シャッター部塞ぎ(板金役物共) ・小屋裏換気口取替え(φ100、φ150)
防水	・既設シーリング、撤去・新設(変性シリコン)
建具	・フラッシュドア、撤去・新設(W790×H1991) ・軽量シャッター、撤去・新設(W800×H2400) ※シャッターBOX部、天井解体・復旧共 ・軽量シャッター、撤去・新設(W1350×H2400) ※シャッターBOX部、天井解体・復旧共 ・引戸錠交換 ・ガラスブロック目地、詰替え ・アルミ手摺、新設

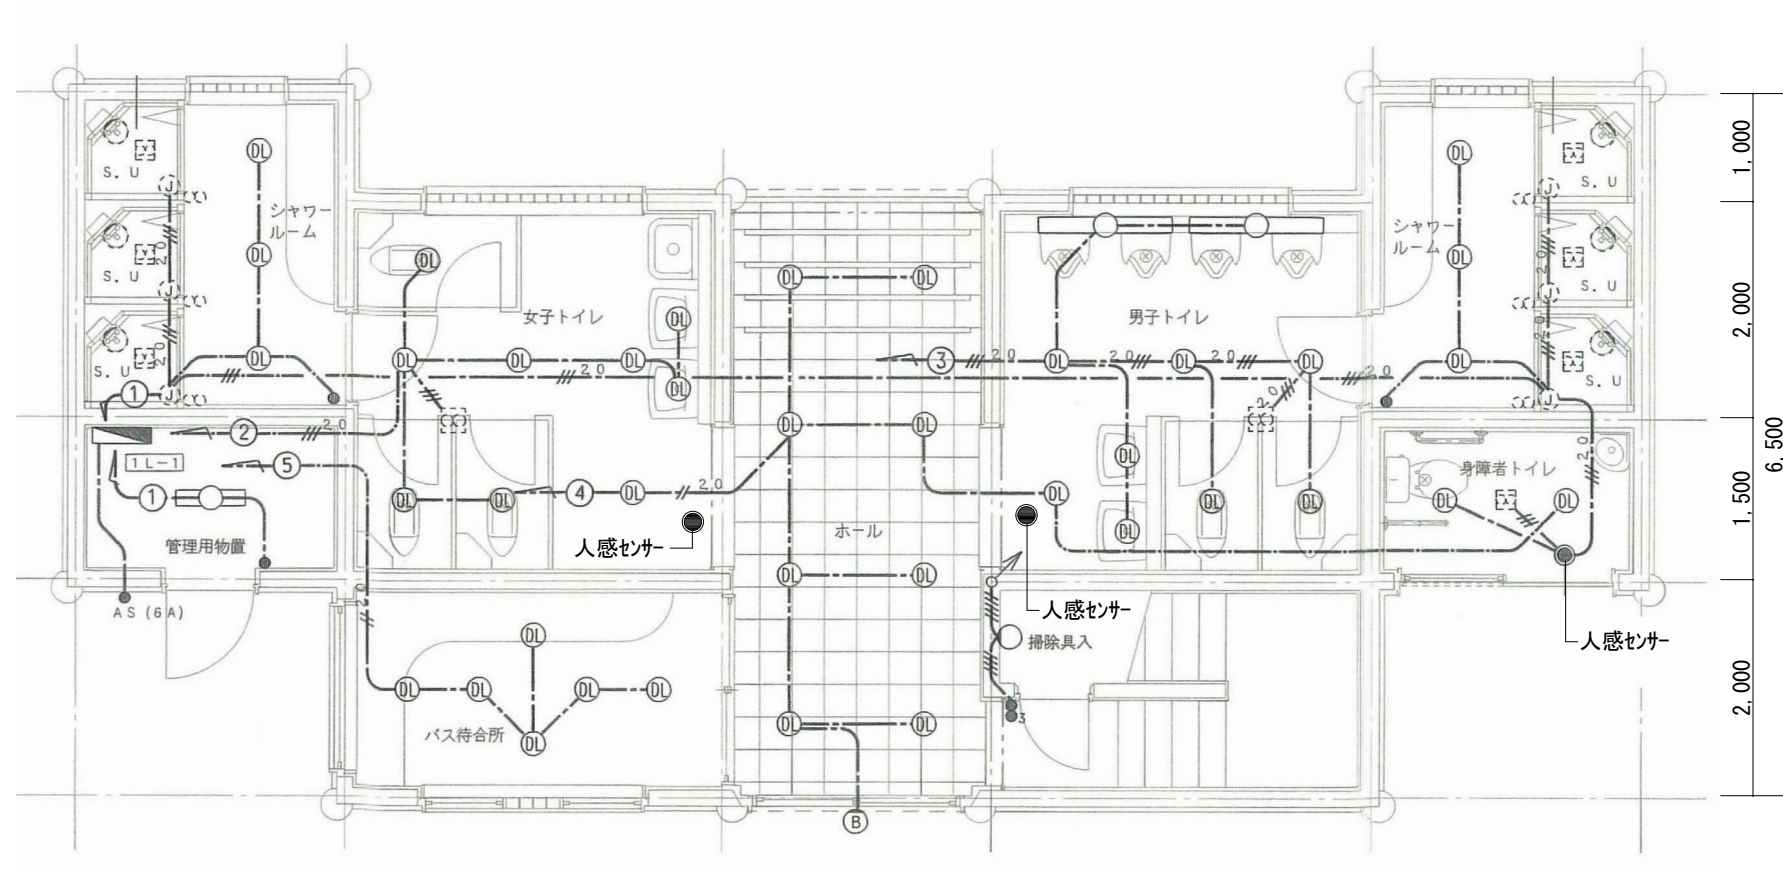
1 階					
室 名	撤 去	新 設			
女子トイレ	Fig-1	2	XND0669SWLE9		2
	Fig-2	7	XND1067SWLE9 (リニューアルﾌﾟﾚｰﾄ付)		7
	人感センサー	1	人感センサー (WTK24818)		1
女子シャワールーム	Fig-2	3	XND1067SWLE9 (リニューアルﾌﾟﾚｰﾄ付)		3
	S. U	3	LGW85017U		3
管理用物置	FSS4-202	1	XLX210DENCLE9		1
バス待合室	Fig-2	6	XND1067SWLE9 (リニューアルﾌﾟﾚｰﾄ付)		6
男子トイレ	Fig-3	8	XND1067SWLE9		8
	FSS1A-401	2	XLX419NENLE9		2
	Fig-1	2	XND0669SWLE9		2
	Fig-2	6	XND1067SWLE9 (リニューアルﾌﾟﾚｰﾄ付)		6
男子シャワールーム	人感センサー	1	人感センサー (WTK24818)		1
	Fig-2	3	XND1067SWLE9 (リニューアルﾌﾟﾚｰﾄ付)		3
	S. U	3	LGW85017U		3
身障者トイレ	Fig-2	2	XND1067SWLE9 (リニューアルﾌﾟﾚｰﾄ付)		2
	人感センサー	1	人感センサー (WTK29318)		1
		1	操作ユニット (WTC5820W)		1
掃除用具入	IBC2-40	1	LGB87024F		1
屋 外	Fig-4	1	XLGE8031CE1		1
	自動点滅器	2	自動点滅器 (EE44139)		2

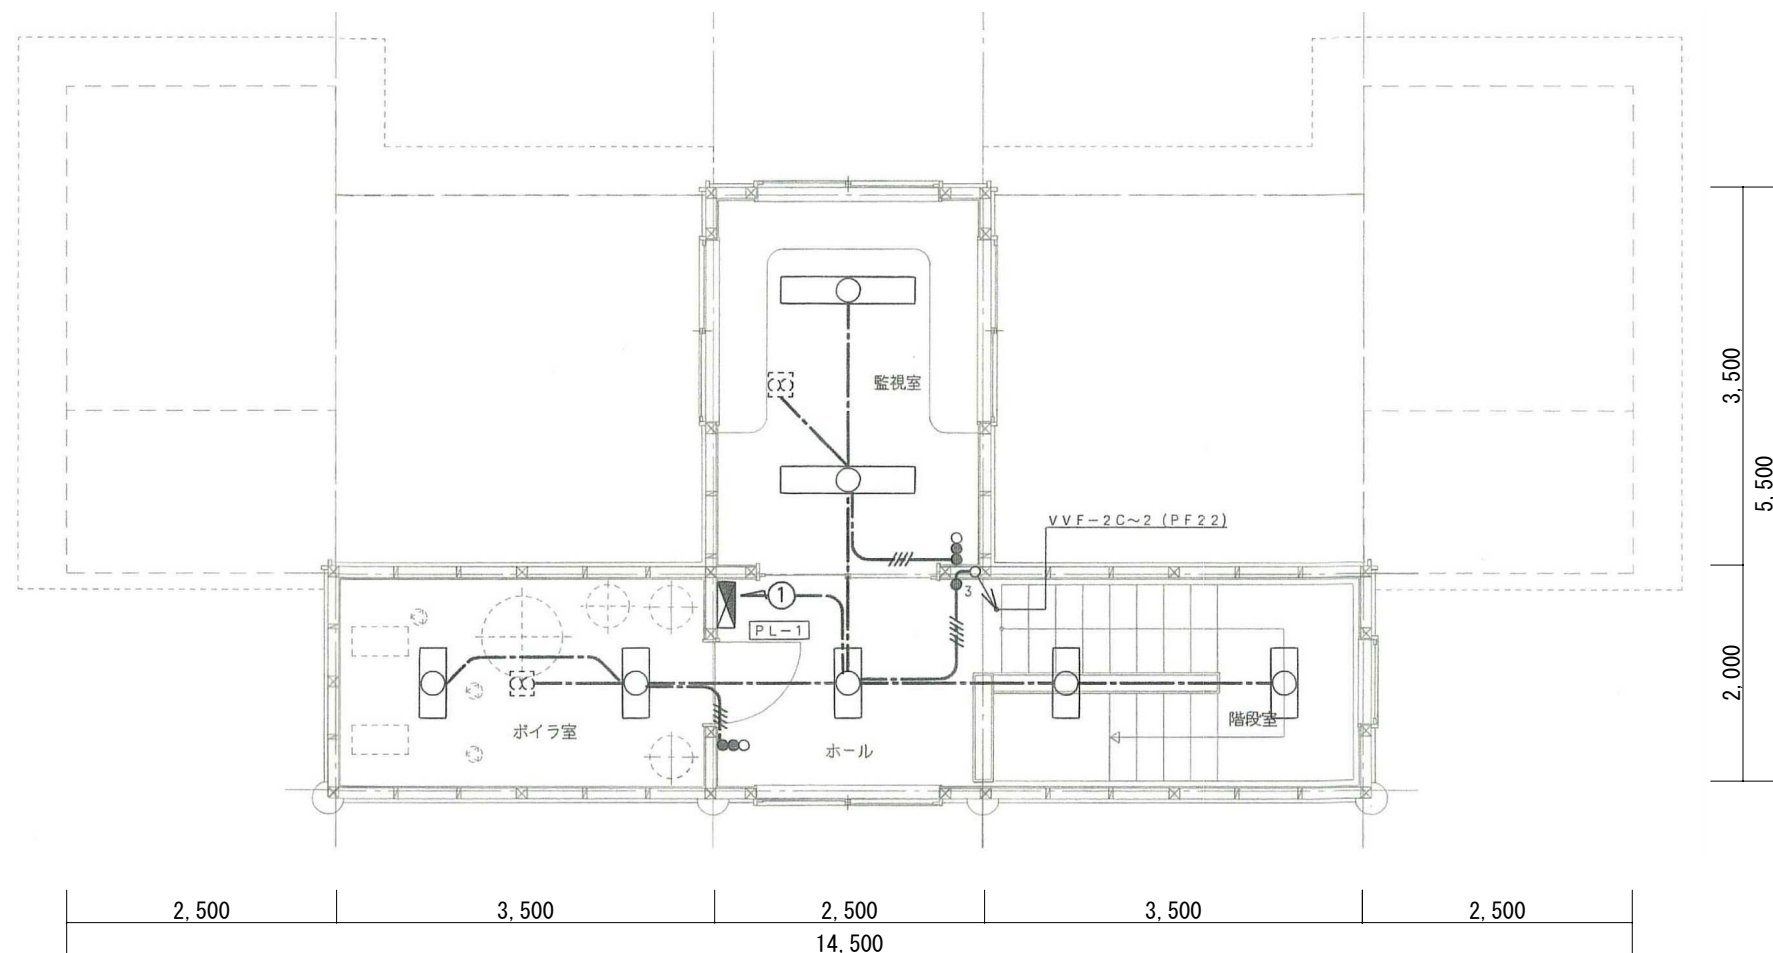
2 階					
ボイラ室	FSS4-202	2	XLX210DENCLE9		2
ホール・階段室	FSS4-202	3	XLX210DENCLE9		3
監視室	FSS4-402	2	AFX449DENCLE9		2
