北海道 留萌市 留萌小学校 通学路対策箇所図

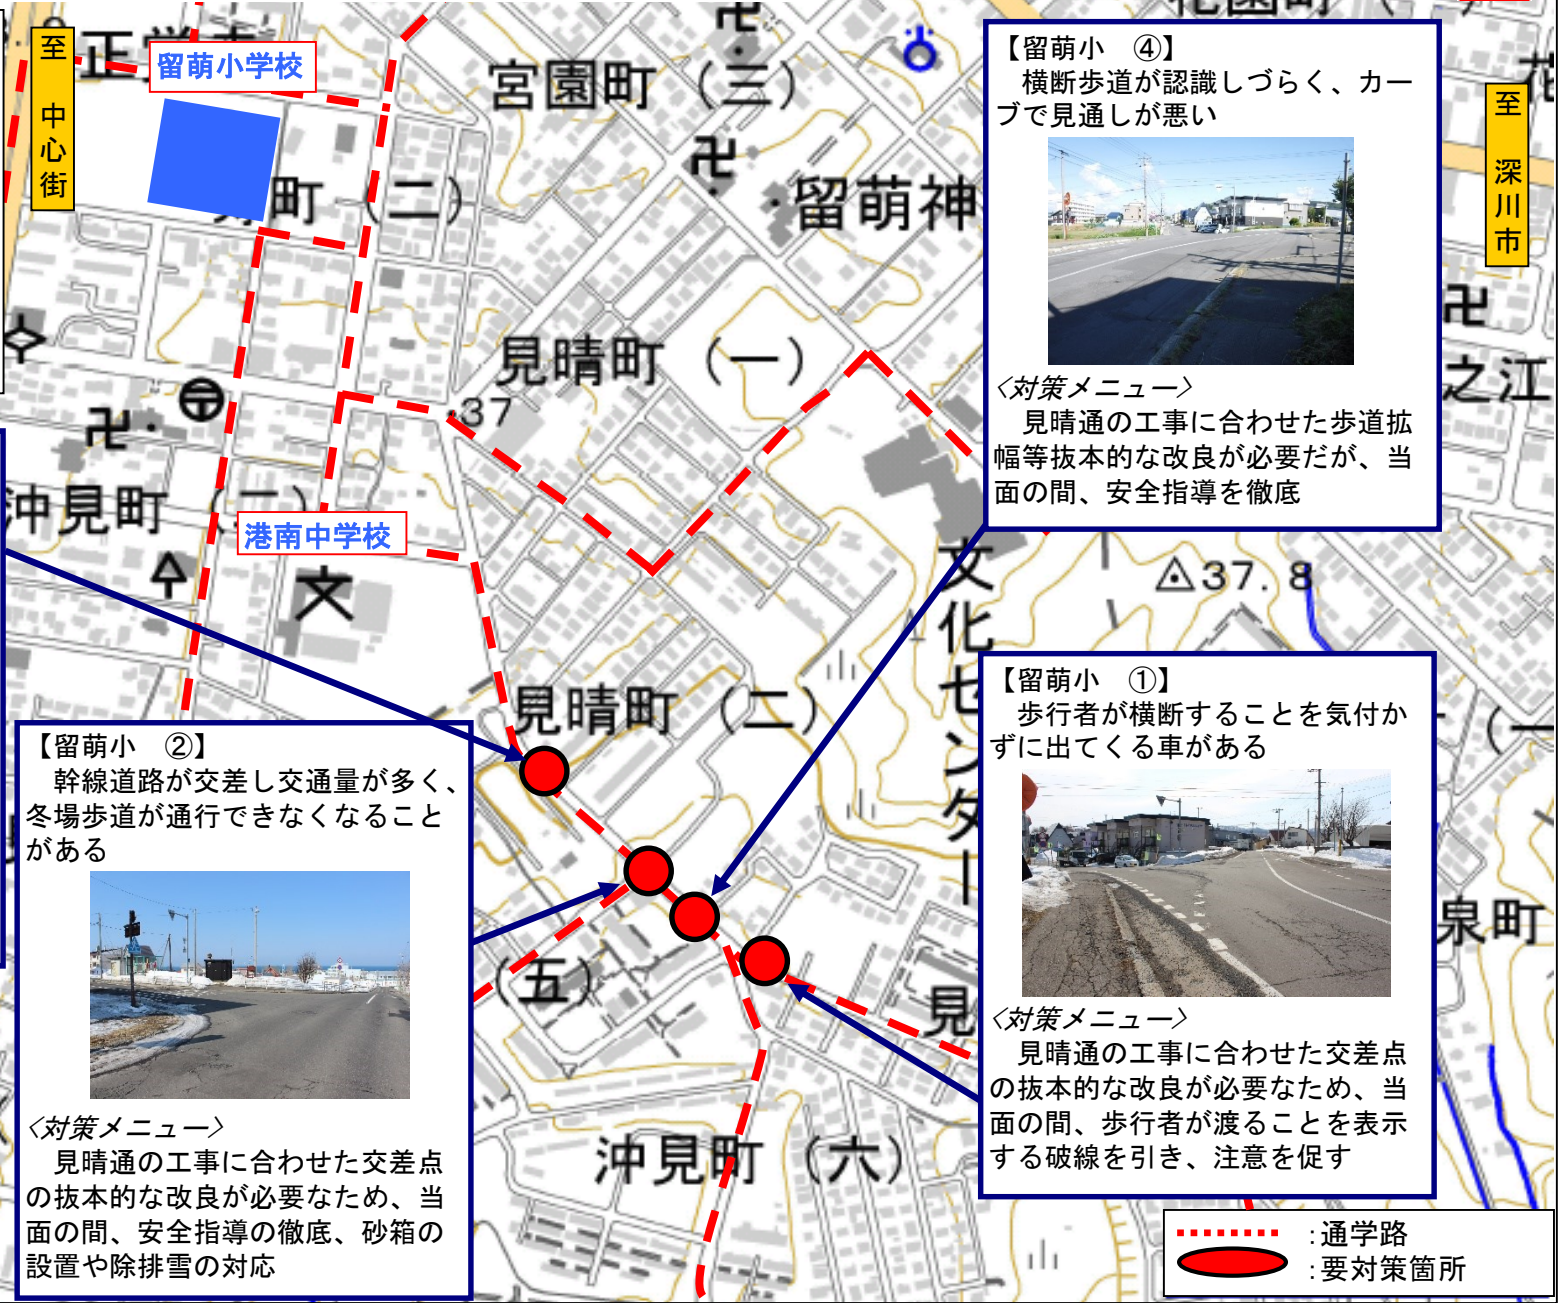
【留萌小 ③】
横断歩道もなくカーブで見通しも悪く、車から横断する児童の姿が見えない

＜対策メニュー＞
見晴通の工事に合わせた歩道の設置等抜本的な改良が必要だが、当面の間、安全指導を徹底する

【留萌小 ②】
幹線道路が交差し交通量が多く、冬場歩道が通行できなくなることがある

＜対策メニュー＞
見晴通の工事に合わせた交差点の抜本的な改良が必要のため、当面の間、安全指導の徹底、砂箱の設置や除排雪の対応

【留萌小 ④】
横断歩道が認識しづらく、カーブで見通しが悪い

＜対策メニュー＞
見晴通の工事に合わせた歩道幅等抜本的な改良が必要だが、当面の間、安全指導を徹底

【留萌小 ①】
歩行者が横断することを気付かずに出てくる車がある

＜対策メニュー＞
見晴通の工事に合わせた交差点の抜本的な改良が必要のため、当面の間、歩行者が渡ることを表示する破線を引き、注意を促す
