橋梁名・所在地・管理者名等

| 橋梁名 | 路線名 | 所在地 | 起点側 | 緯度 | 43° 55′ 33.13″ | 橋梁ID |
|---|---|---|---|---|---|---|
| ユードロ線1号橋<br>(フリガナ)ユードロセンイチゴウハン | ユードロ線 | 北海道留萌市大字留萌村字留萌ホロユートロマップ949 | | | | |

定期点検者 (株)北建コンサルタント 工藤 備弘

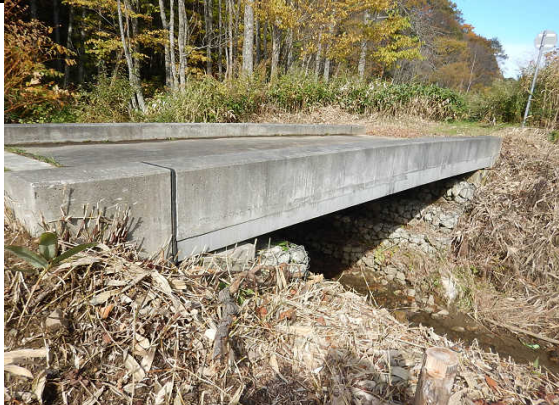
起点

全景写真(起点側、終点側を記載すること)

| 架設年次 | 橋長 | 幅員 |
|---|---|---|
| 1998 年 | 8.4 m | 3.2 m |
| PC 床版橋その他、逆T式橋台○基 | | |

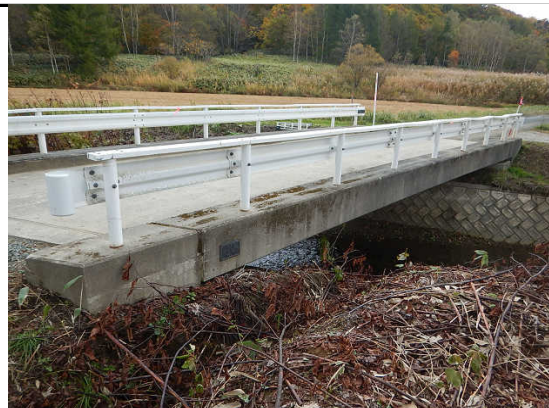
起点

全景写真(起点側、終点側を記載すること)

| 架設年次 | 橋長 | 幅員 |
|---|---|---|
| 1989 年 | 6 m | 4.5 m |
| ブレン中空床版橋、逆T式橋台○基 | | |

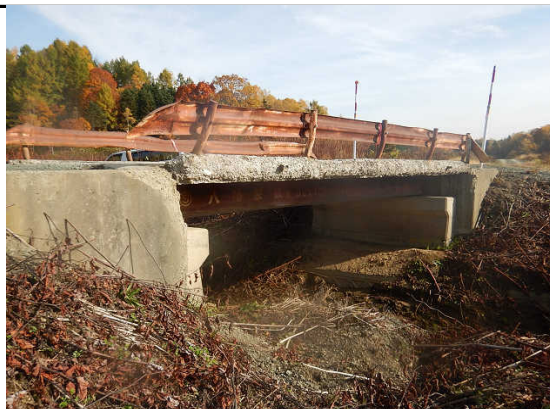
起点

全景写真(起点側、終点側を記載すること)

| 架設年次 | 橋長 | 幅員 |
|---|---|---|
| 1966 年 | 8.6 m | 4 m |
| 鋼溶接 H形鋼(不明)橋、逆T式橋台○基 | | |

機能回復対策として下部工ひび割れ補修を実施する事が望ましい。また、安全対策として地覆補修を早期に実施する。

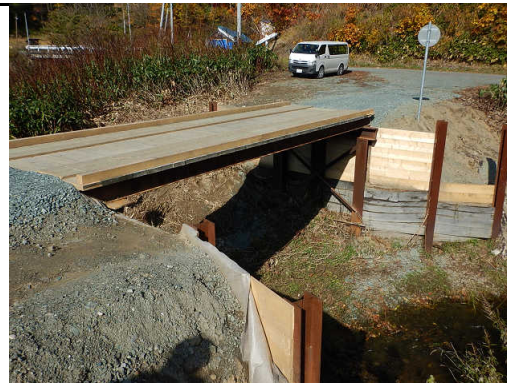
起点

全景写真(起点側、終点側を記載すること)

| 架設年次 | 橋長 | 幅員 |
|---|---|---|
| 1968 年 | 9.2 m | 2.4 m |
| その他(木橋)、その他(橋台)○基 | | |

| (判定区分) | (所見等) |
|---|---|
| Ⅱ | 防食対策として上部工・下部工塗装塗替を実施する事が望ましい。 |
